三亚市吉阳镇荔枝沟抱坡村建筑用花岗岩矿 矿山地质环境恢复治理项目

工 程 竣 工 报 告

编制单位：三亚水文地质工程地质勘察院

时间：2024年2月

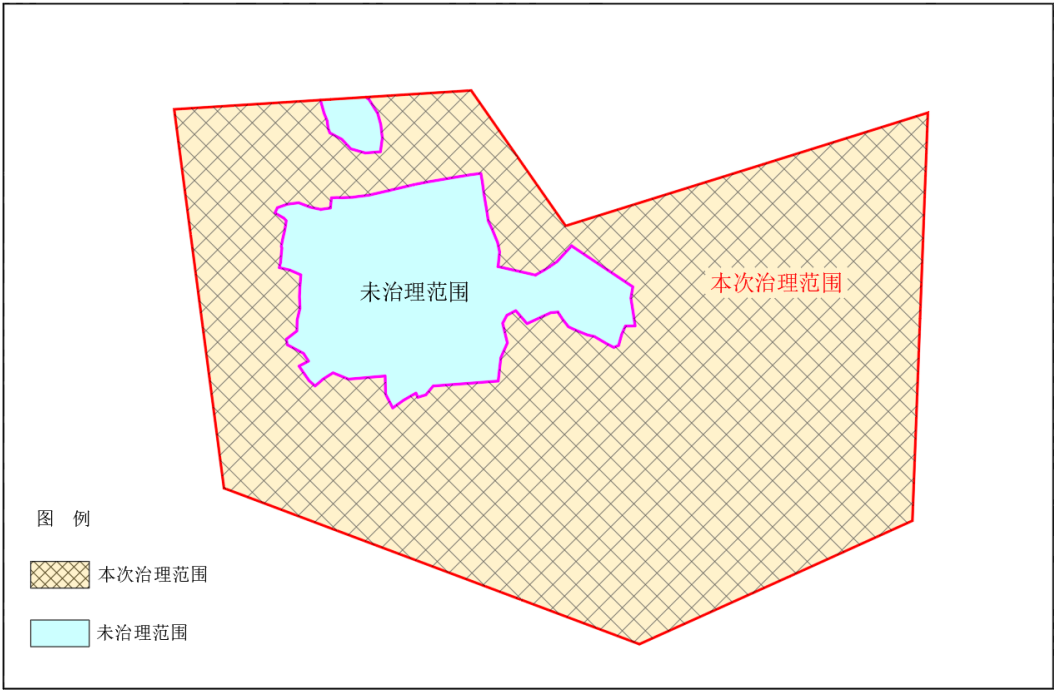
图 1-2 治理范围与未治理范围分布示意图

矿山总面积 104670.64m²，未治理面积为 17064.12m²，本次矿山恢复治理的实际面积为 87606.51m²，治理范围与未治理范围分布情况见图 1-1。

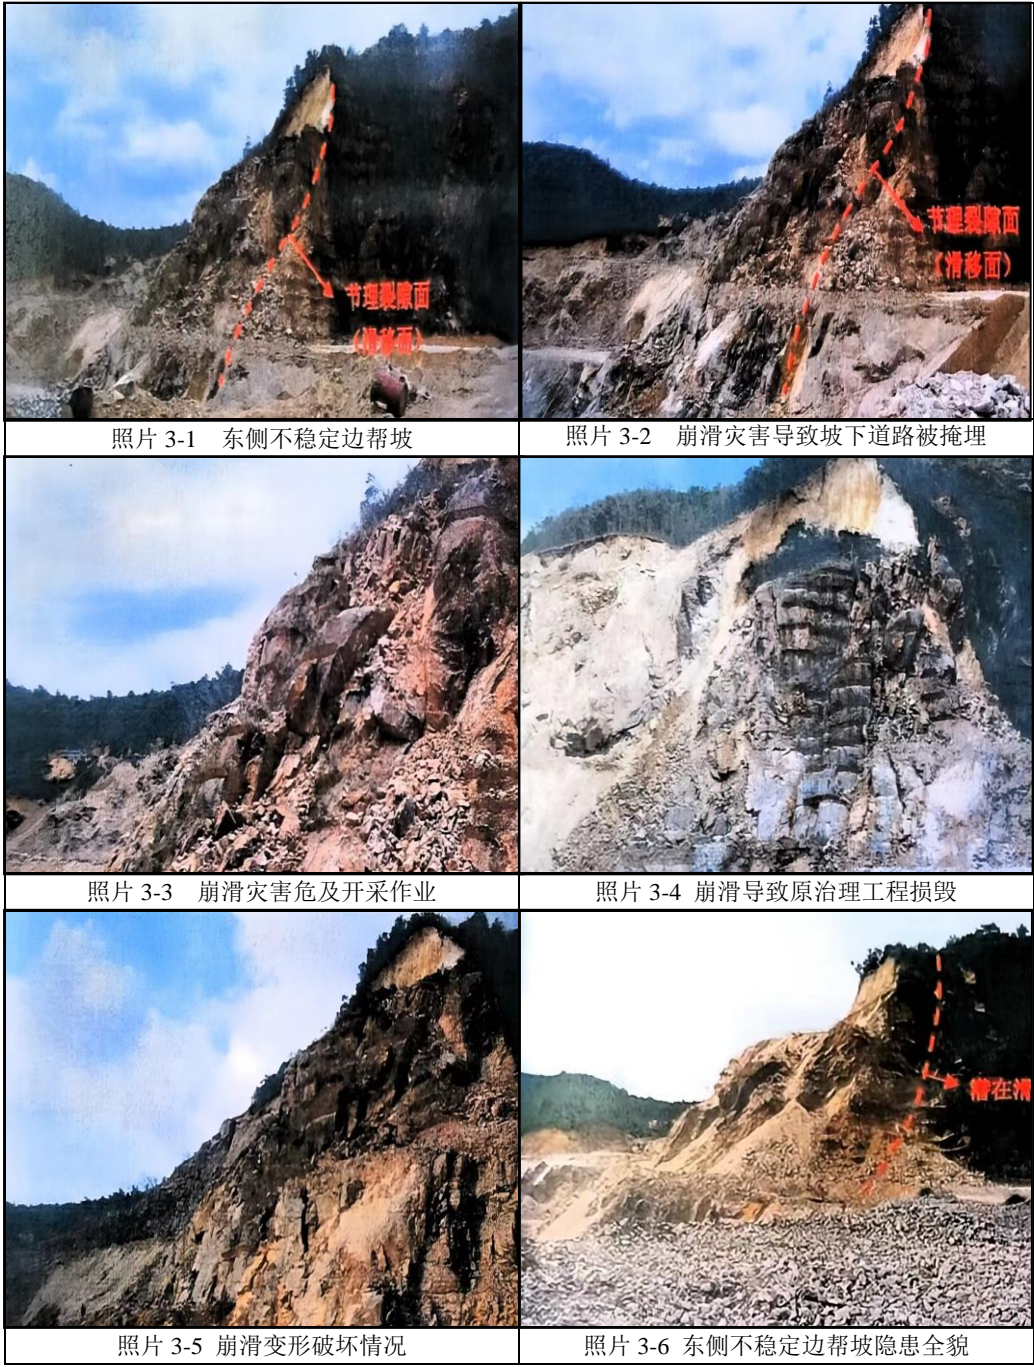
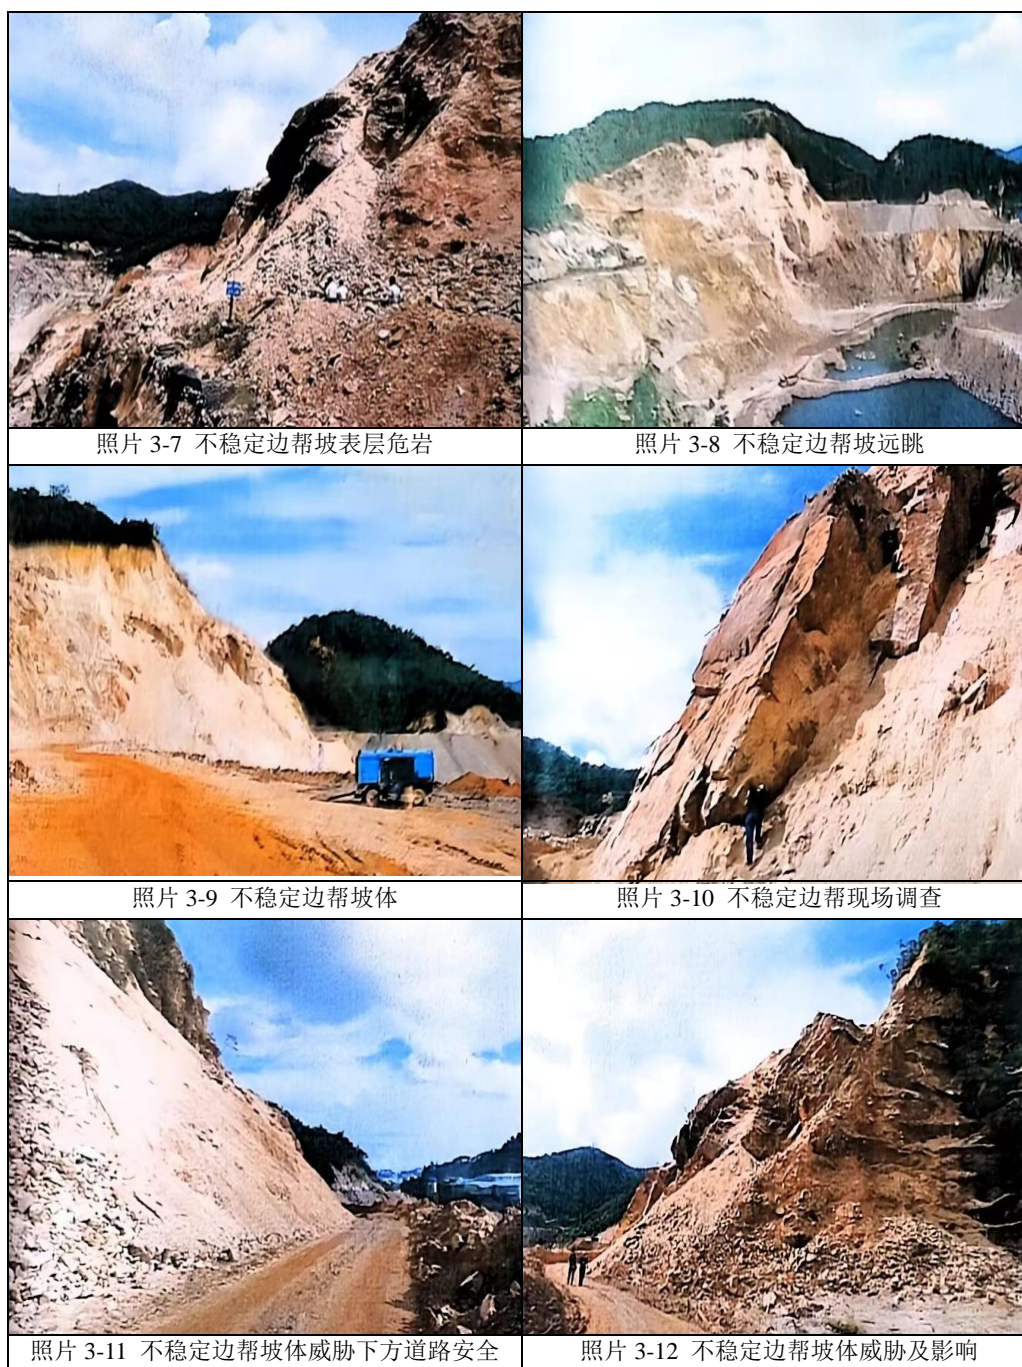
由于裂隙发育，存在球形风化，加上开采过程中产生的、无序洒落的弃石，造成坡面存在大量的浮石，影响坡面恢复治理，须清理浮石，保障坡面的平整性及稳定性（见图 3-2 照片 3-1~3-12）。

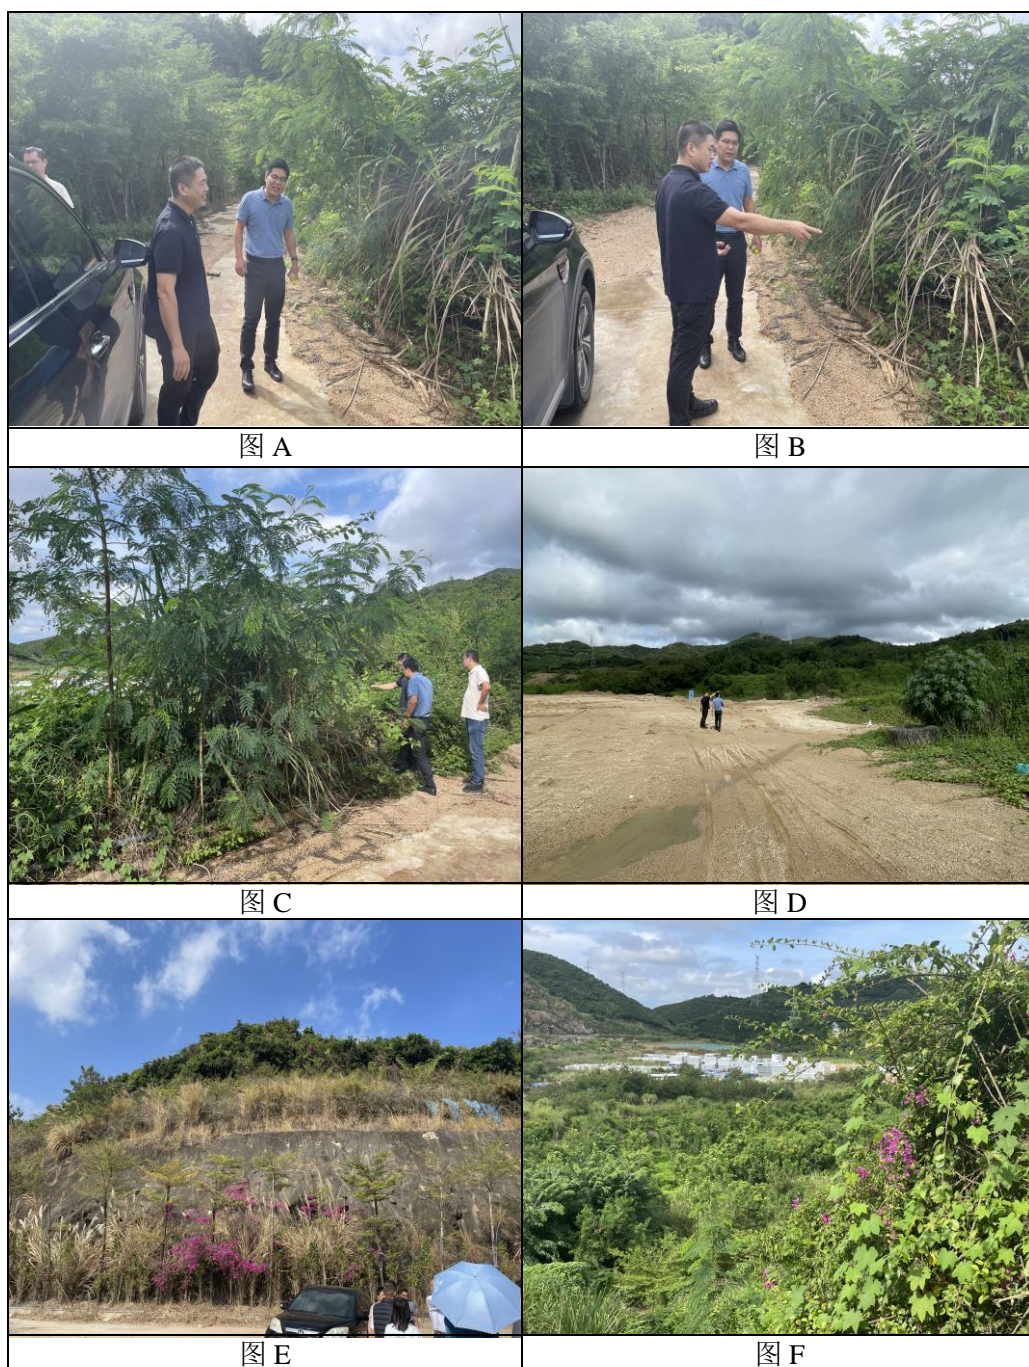
图 3-3 现场治理工程抽查

通过现场的抽查治理工程完成情况，矿山的治理恢复状况良好，通过图 3-3A 和 B 的边坡稳定的抽查，该边坡通过水泥喷浆护坡等固坡措施，防止了边坡的水土的流失，一定程度上增加了边坡的稳定性，边坡的植被正在缓慢的恢复，但是局部边坡未见到原设计要求开采边坡坡脚种植爬藤植物现象，整体而言，矿山的边坡植被复绿效果较好，矿山的植被灌溉设施基本齐全，满足矿山植被的浇灌需求，植被长势

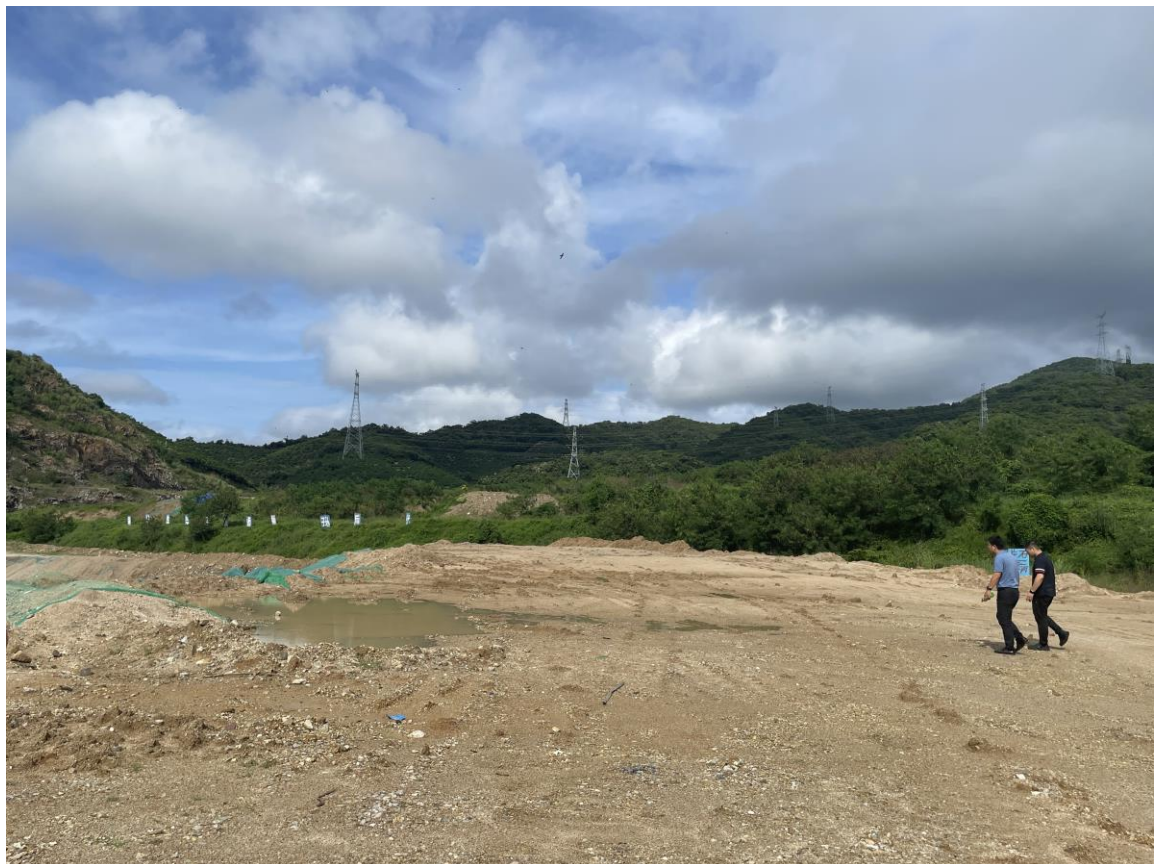
图 3-4 方舱堆放区地表裸露

良好。现场抽查过程中存在的问题主要是方舱板房堆放位置未能复绿，地表裸露问题较为突出且明显，总部经济区和中央商务区以及在建的亚沙村等的建筑垃圾、弃土运往采石场矿区旁的旧矿坑进行掩埋（见附件 4），导致废弃建筑土壤碎石子较多见图 3-4。

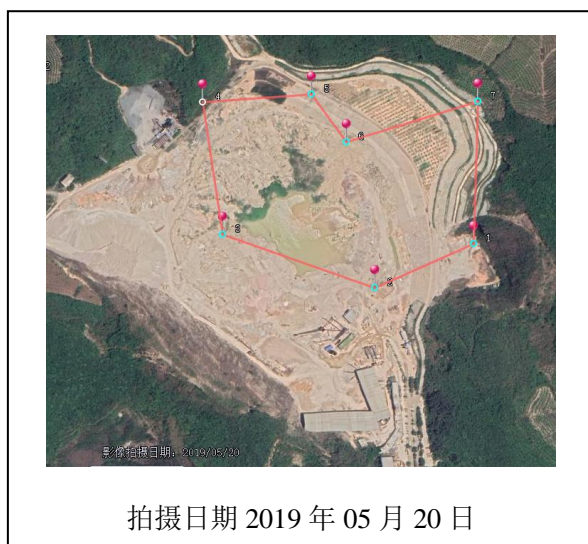
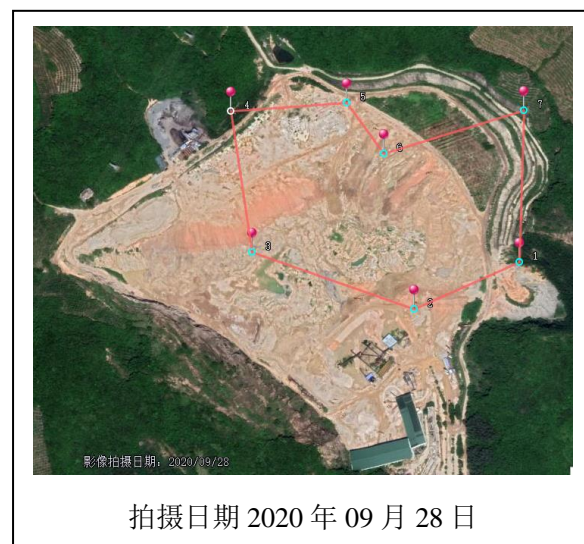
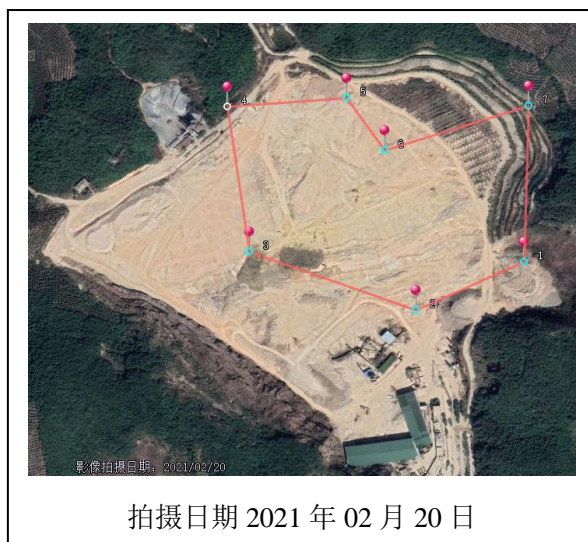
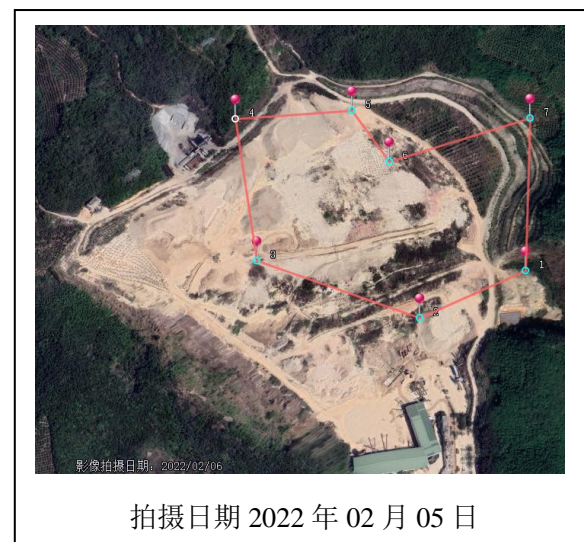
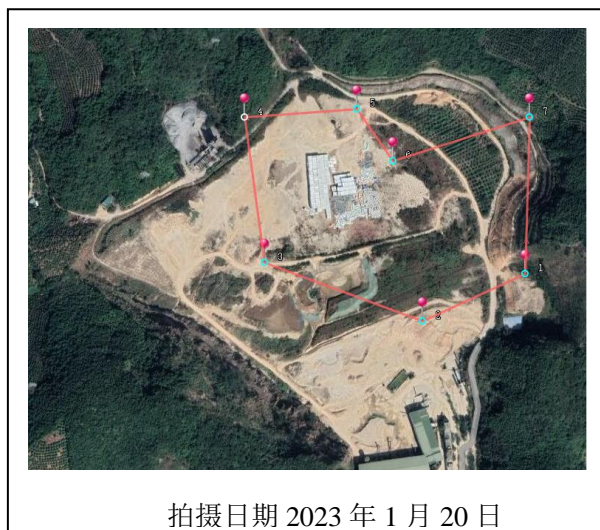
图 5-1 历年遥感影像图

通过收集矿山近 5 年的遥感影像数据（图 5-1），可以较为明显的观察到矿山经过开采，矿山的地形地貌遭受到了较严重的破坏，2019 年，开图上东北侧采台阶还未见到复绿情况，中部采坑清晰可见，2020 年开始，中部采坑逐渐填平，东北侧台阶缓慢复绿，至 2023 年东北侧台阶治理复绿效果较为显著。但是从历年的遥感影像图也可以看出，矿山恢复治理中部，也就是方舱板房堆放区未能治理，导致该区域解译为白色的裸露地表的图斑现象，导致了较为严重的视觉污染。但是从整体上来说，矿山正在缓慢的向好的进程发展，经过近些年度恢复治理工作，矿山的复绿效果较好。

从遥感影像图上分析，矿山整体复绿效果较好，局部白色图斑表示复绿效果较差，其白色图斑区域被堆放方舱板房，绿色的图斑影像
