海南颖发土石方工程有限公司  
三亚市天涯区（原凤凰镇）北罗岭建筑用花岗岩  
矿区矿山地质环境恢复治理实施方案  
（修编）

编制单位：海南睿通安环科技有限公司

编制日期：二〇二二年五月

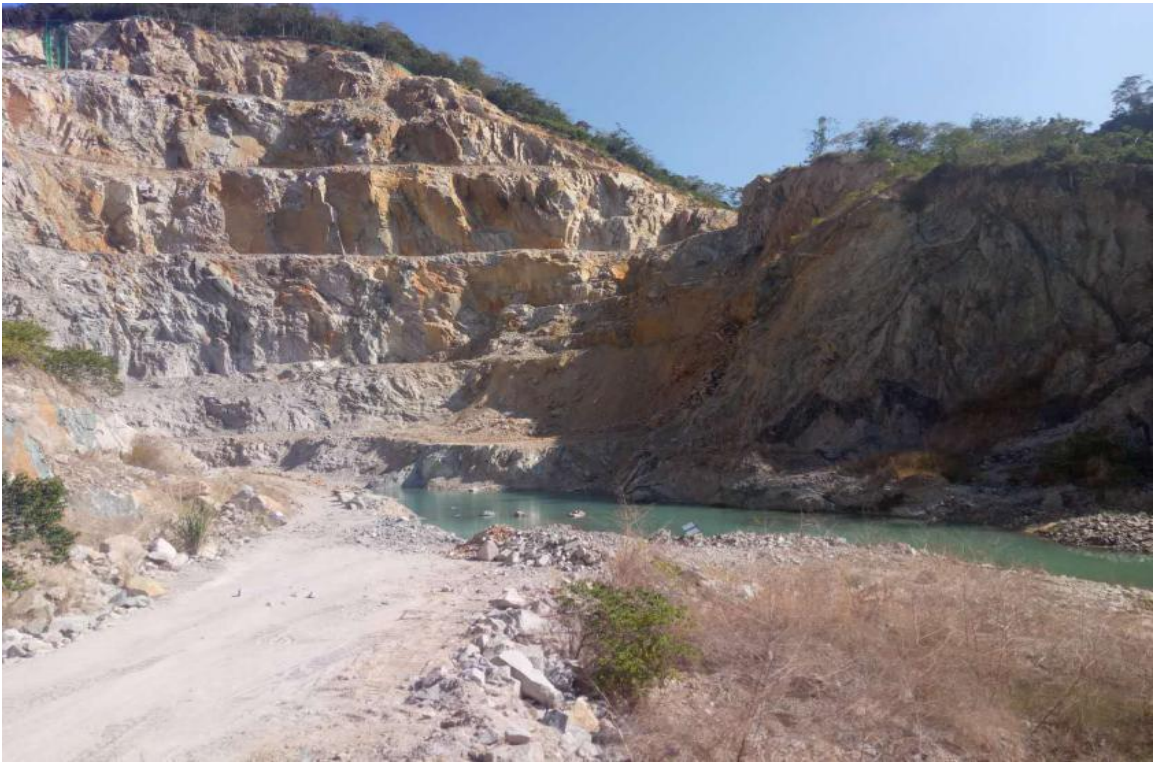
图 1 治理前矿山地质环境现状

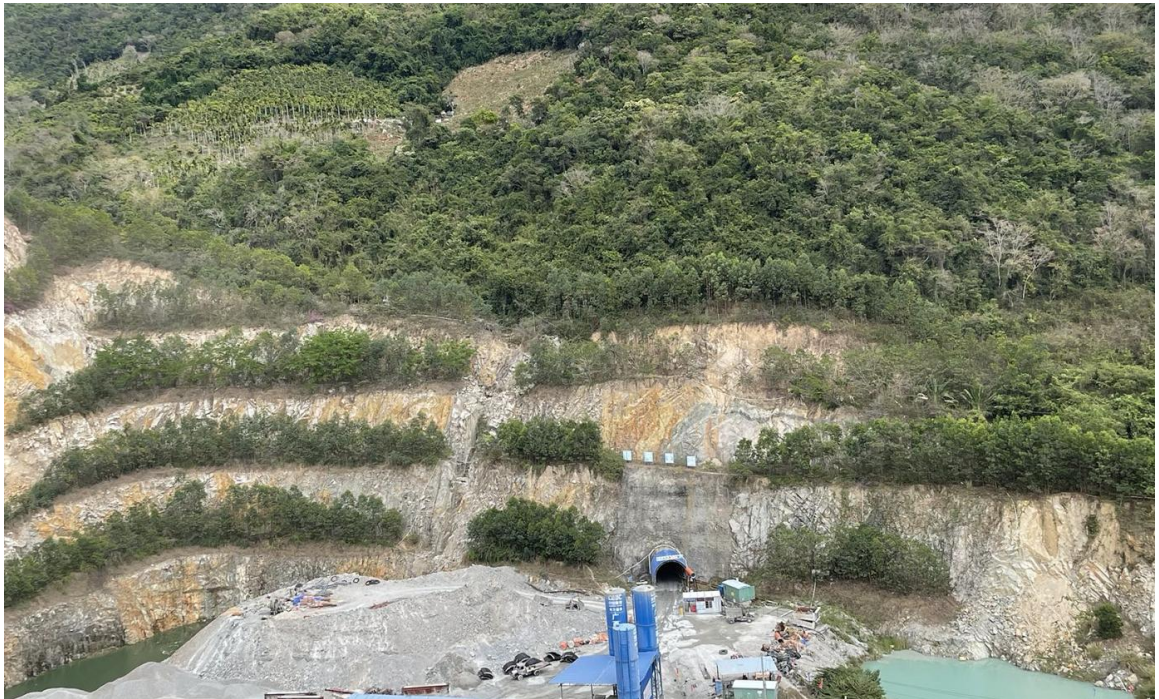
治理区东侧已经形成为+74m、+90m、+108m 三级台阶平台，与北侧台阶平台相衔接。该区域已按原设计方案对该区域高陡边坡进行了削坡治理，并对削坡形成的台阶边坡进行覆土并植树绿化，根据现场实际测量，台阶平台覆土平均厚度为 1m，台阶平台植被长势良好，对该区域大部分台阶坡面均已遮挡，复绿效果较好。东侧边坡坡顶已经按设计要求形成截水沟，有效拦截高处汇水，东侧台阶坡面、台阶平台不受山体汇水冲刷，为防止人畜跌落，在东侧边坡顶部设置安全防护铁丝网。东侧区域台阶治理效果明显。

图 2 采坑东侧边坡台阶修整及复绿

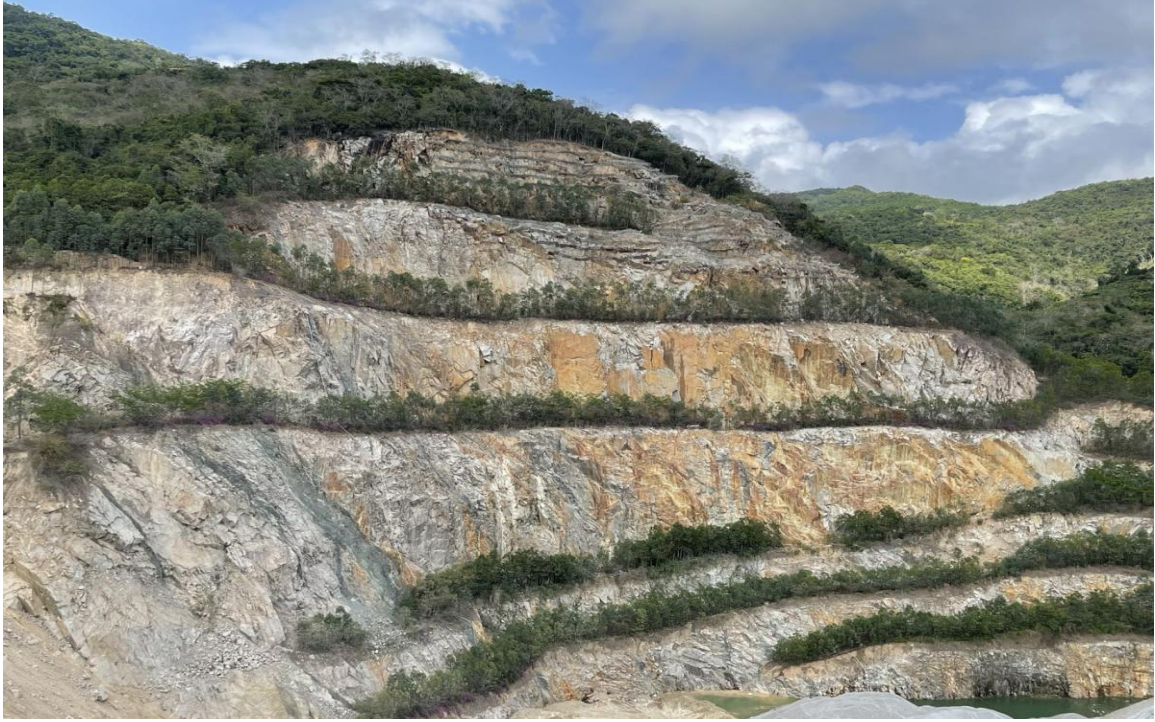
平面呈东西方向展布，台阶长度较长，自上而下分别为+170~+180m 平台、+151~+162m 平台、+117~+129m 平台、+84~+107m 平台，+75~+90m 平台、+75m 平台。截止 2022 年 5 月，上述台阶平台已经进行了覆土并植树绿化，台阶上植被平均高度可达 8m，对台阶坡面底部形成一定的遮挡，但由于部分台阶坡面高度较大，植被对坡顶至 +170~+180m 平台坡面（第一级）、+170~+180m 平台至+151~+162m 平台坡面（第二级）、+151~+162m 平台至+117~+129m 平台坡面（第三级）、+117~+129m 平台至+84m~107m 平台坡面（第四级）仍存在岩石裸露、视觉效果较差的情况。

图3 采坑北侧边坡台阶平台植树复绿

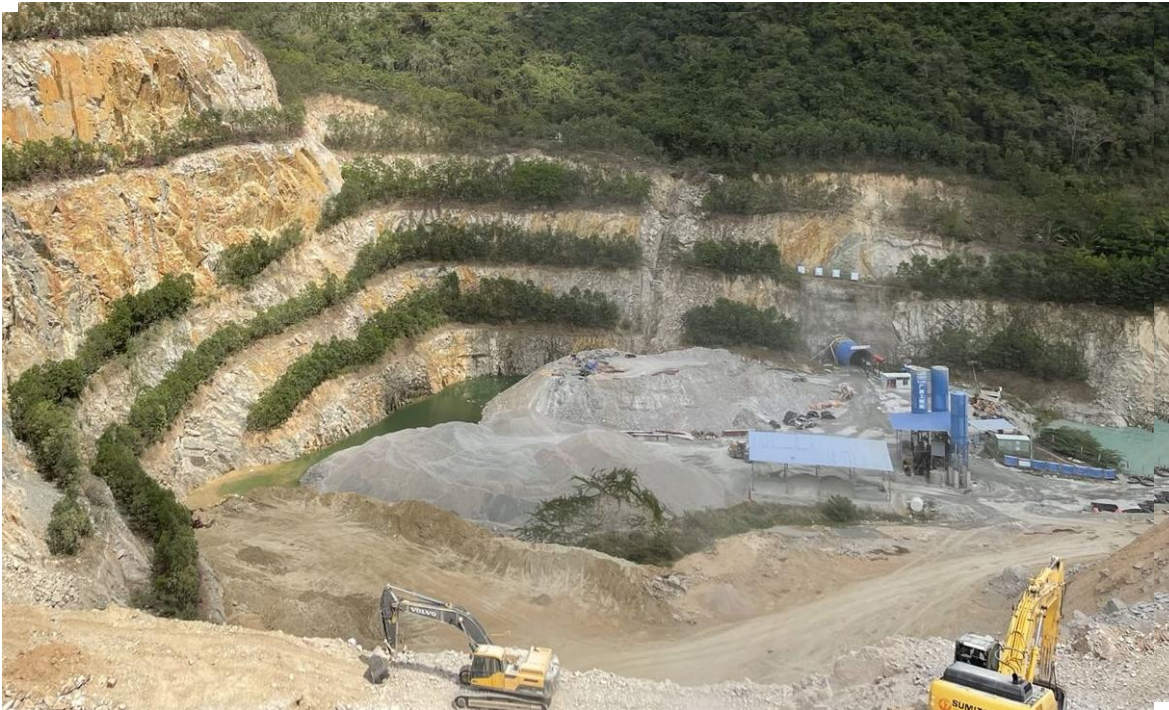
根据现状调查，截止 2022 年 5 月，治理区采坑地板目前保留及水塘面积为 3070m<sup>2</sup>，与原设计方案设计预留的水塘面积 2590m<sup>2</sup> 基本一致。预留水塘主要位于采坑底板北侧区域，位于北侧边坡坡底位置。采坑底板南侧区域现已由西水中调工程使用，主要用于西水中调工程 10 号支洞堆料及该工程配套施工设备安装。根据现场实际测量，该区域堆料形成场地标高约为+70m，面积约为 22974m<sup>2</sup>（约合 34.45 亩）。因西水中调工程堆料及配套设备安装，该区域矿山治理及土地复垦工

图4 采坑底板平台预留水塘，西水中调工程使用场地

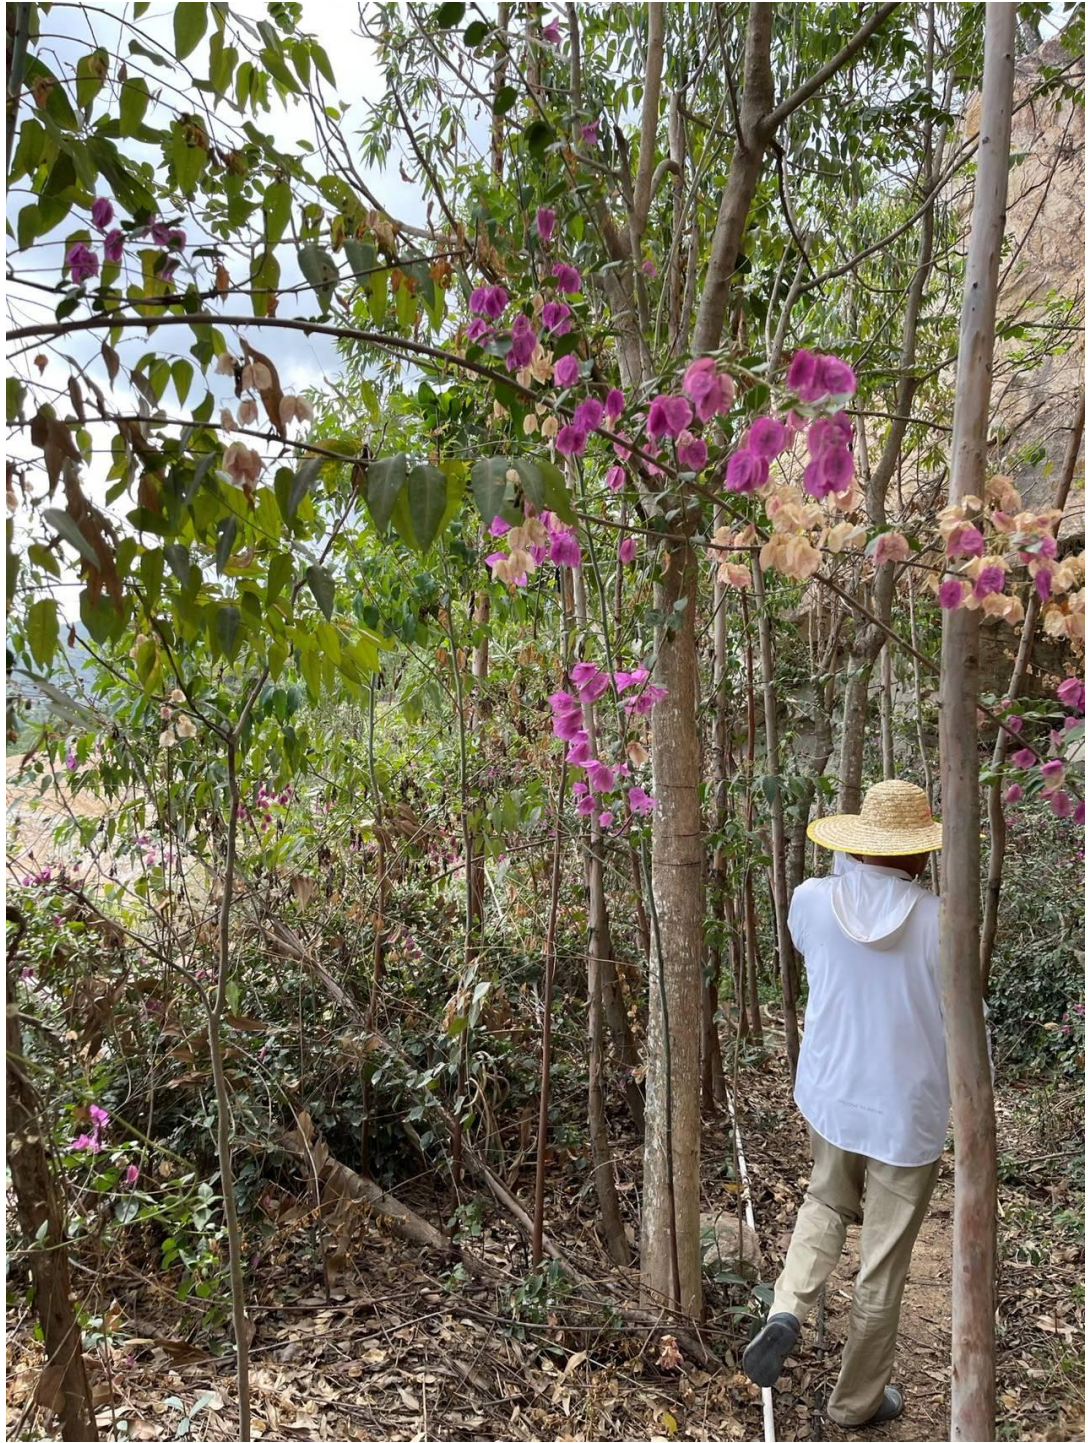
图5 采坑边坡台阶平台植树实景图（近距离拍摄）

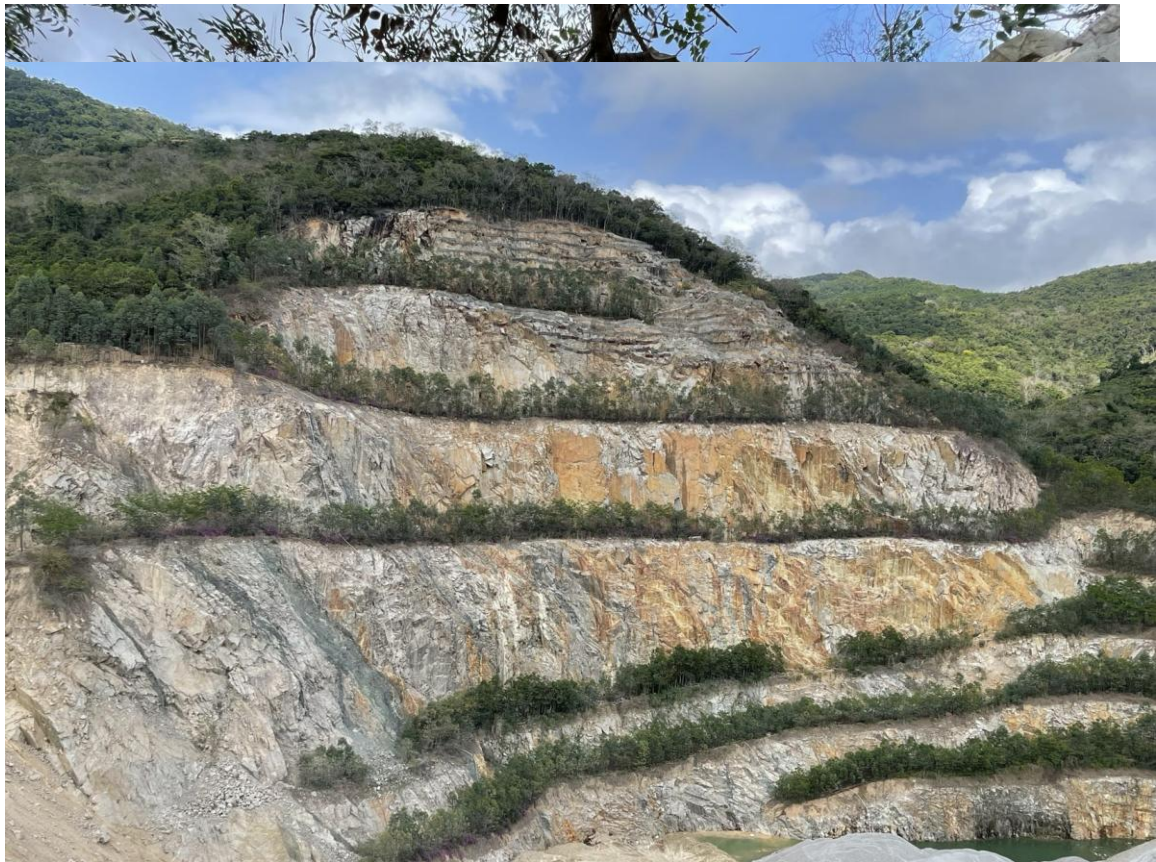
治理区北侧边坡裸露岩石可见纵横交错的节理、裂隙，并存在伞岩、危岩。较为发育的岩石裂隙加上原矿山开采过程中爆破作用，使得该处边坡坡面存在危岩崩落、坡面掉块的安全隐患。

图6 矿坑采面岩石破碎，存在掉块风险

- 1、治理 A 区北侧高陡边坡危岩清理，消除边坡顶部、坡面上松动的危岩，消除高陡边坡掉块、岩石崩落等地质灾害隐患，为高陡边坡坡面 V 型槽治理施工创造安全环境；

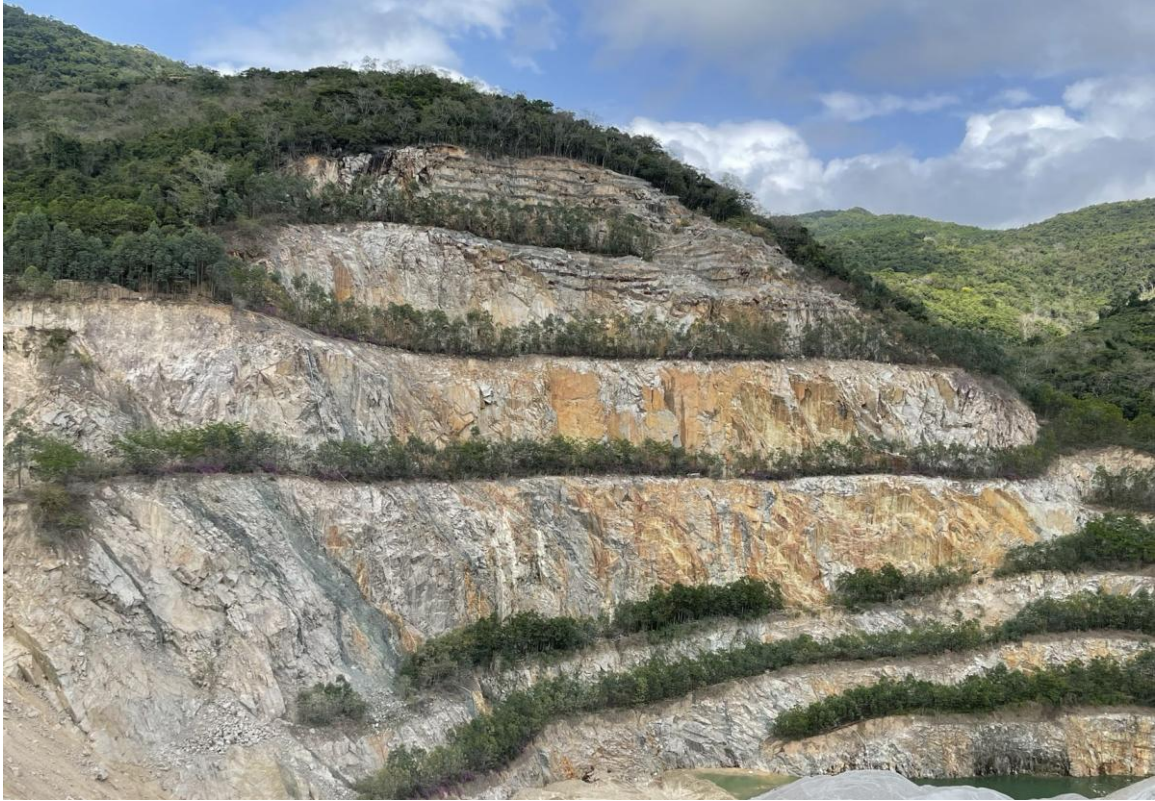
1、治理区北侧边坡台阶平台虽已覆土植树复绿，但该处边坡坡面陡峭，边级台阶坡面裸露，坡面长度最长 330m，最短约 100m，坡面高度最高为 38m，底部二级台阶坡面高度平均约为 12m，顶部四级台阶坡面高度平均约为 26m。坡面角度较陡，平均约为 80°，局部区域存在直立坡面甚至反坡。

边坡坡面高陡，坡面底部台阶平台已经复垦种植的植被无法遮挡台阶坡面，治理区北侧边坡大面积裸露，生态环境未得到有效恢复，影响视觉观瞻。

图 7 北侧边坡坡面高陡，部分坡面无法复绿

- 2、治理 A 区北侧第 1 至第 4 级边坡坡面进行 V 型槽施工，并在坡面上治理形成的 V 型槽上覆土，形成植被生长环境，并在此基础

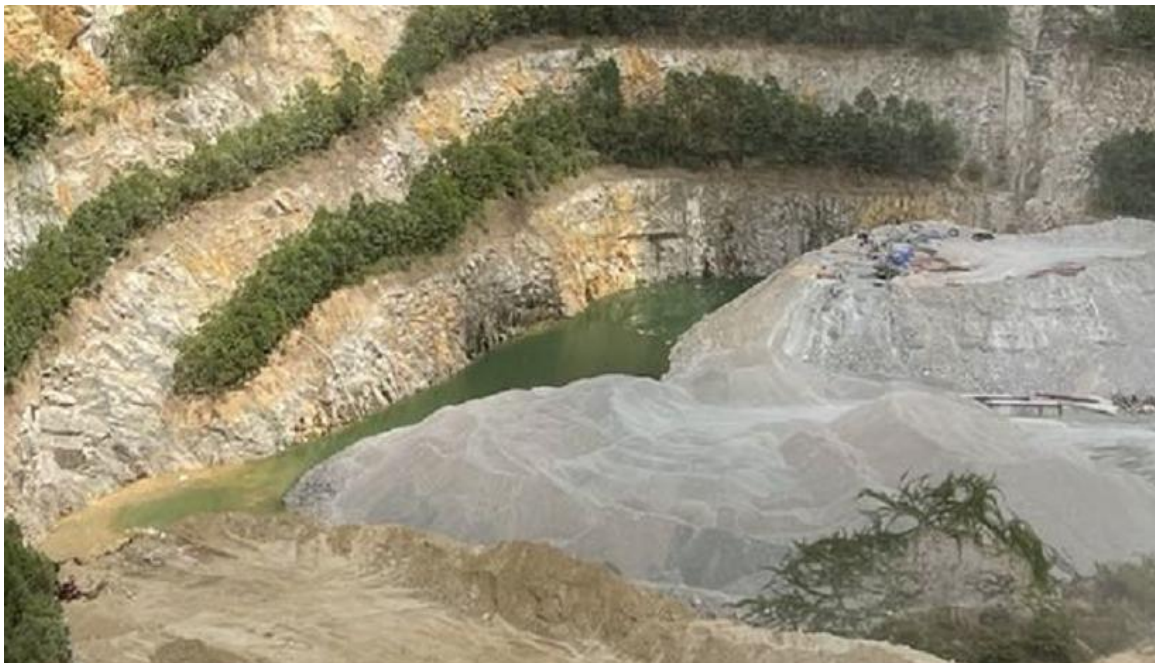
2、治理区采坑底部现已形成面积为 3070m<sup>2</sup> 的积水塘用于治理区复垦植被复绿，根据现场调查，治理区底部水塘周边仅竖立少数几块安全警示标志，未设置安全防护铁丝网及生物隔离带等安全防护措

施，存在人畜跌落水塘造成淹溺事故的风险。

图 8 采坑底板积水塘周边无安全防护

3、对治理 A 区范围内的采坑底板现状积水塘进行保留作为灌溉水源，围绕积水塘设置安全防护设施，防止人员跌落水塘造成安全事故；

安全防护随着年限增加，存在铁丝网腐蚀损坏现象，为避免治理区内灌溉水塘出现人畜淹溺等安全事故，设计在治理区灌溉水塘南侧边缘种植野菠萝等带刺类植被，形成生物隔离带，设计生物隔离带宽度为 2.5m，长度约为 75m，面积为 187.5m<sup>2</sup>。同时在采坑外围、运输道路、边坡顶部等区域设置安全警示牌。本治理工程设计共竖立安全警示标志 36 个。

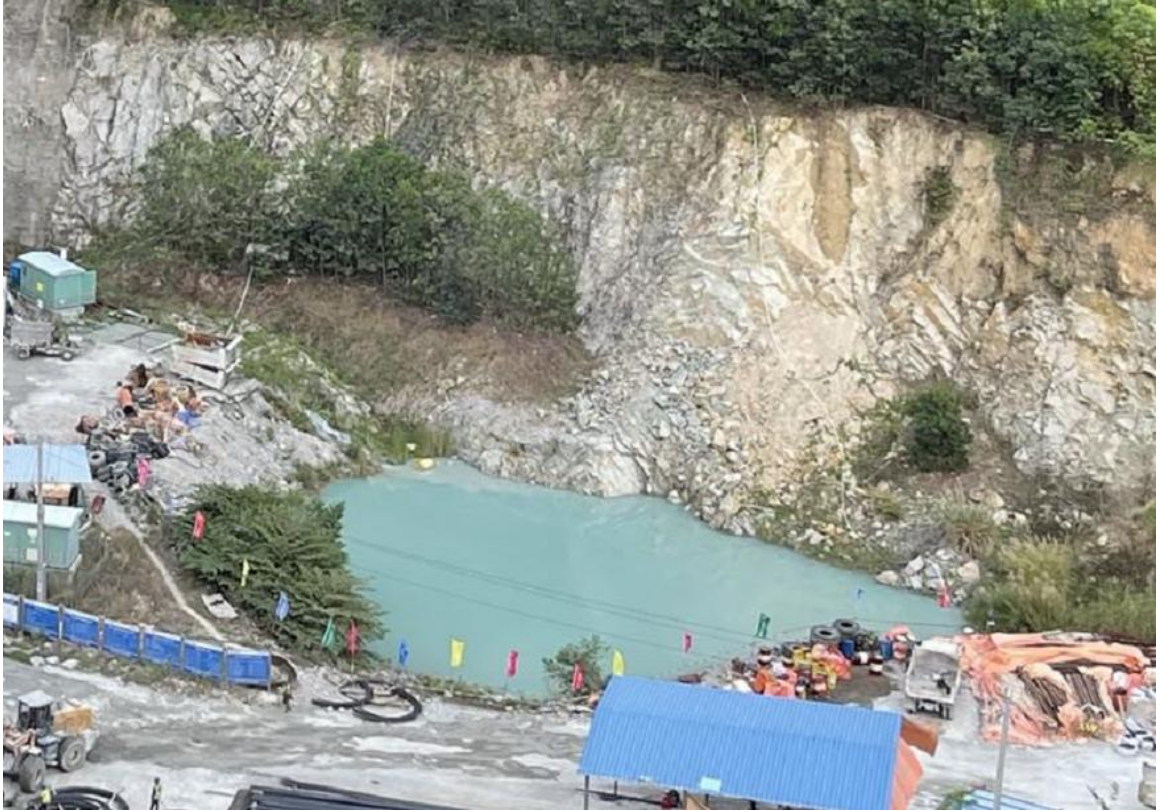
图9 采坑底板积水塘周边安全防护设施缺失
