编号: YC-1-019

名称	廖克鸿宅	保护级别	重点保护
产权	私产	产权人	廖尚林、廖尚材、廖克俊等
初始建造年代	清代	最近维修年代	-
院落用地面积	1621.82m ²	历史建筑面积	772.00m ²
居住人口	40人	居住户数	5户
原用途	居住	现用途	居住

编号: YC-1-020

编号: YC-2-002

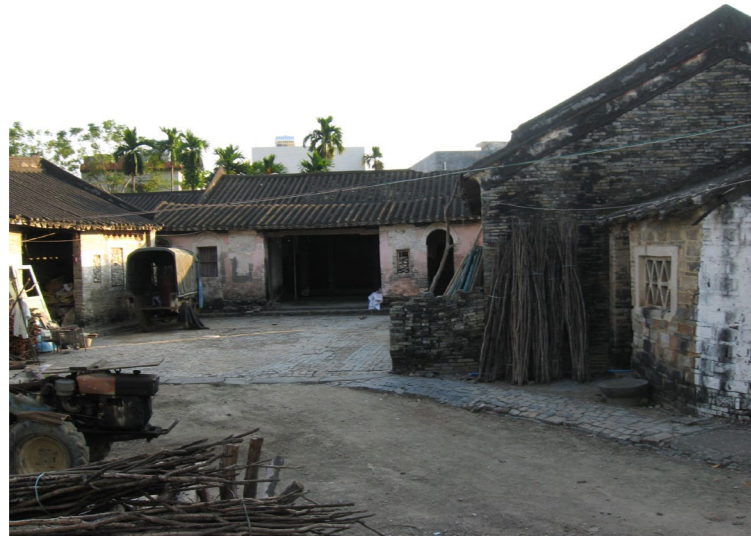
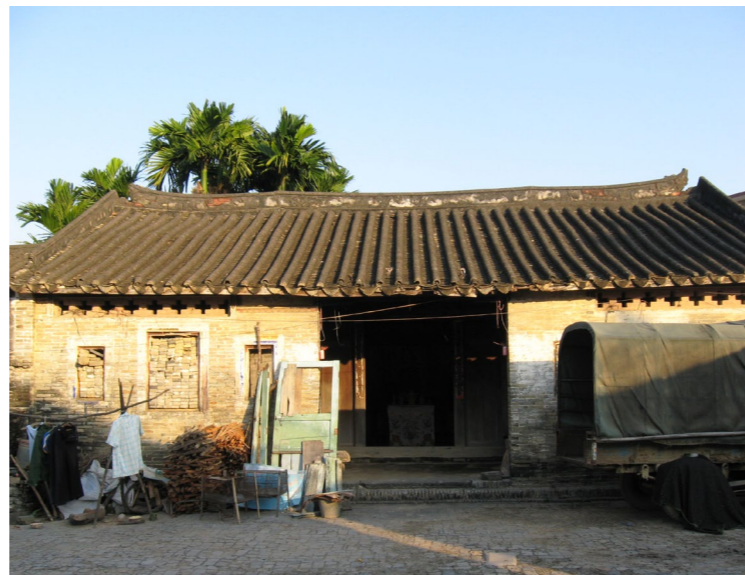
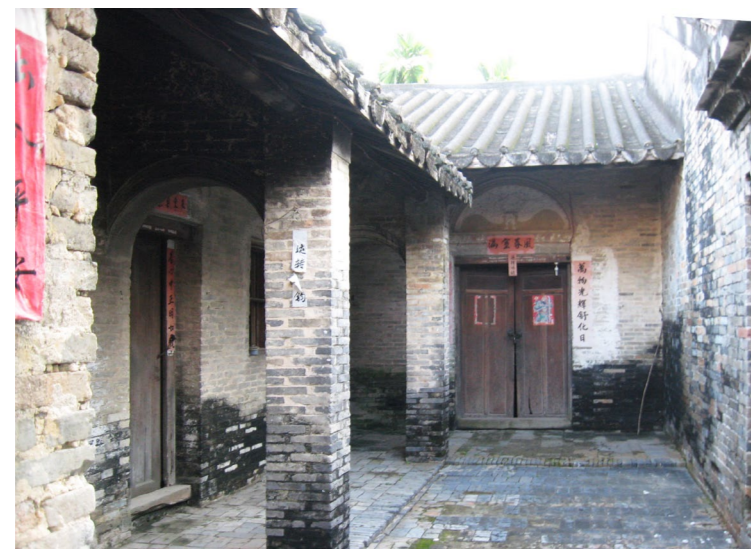
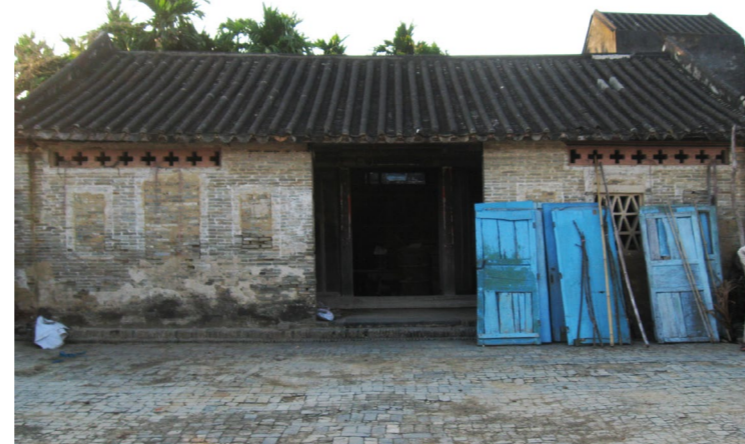
现状照片

西侧第一进院落，建筑主座结构基本完整，但稳定性较差，急需加固。屋面、墙体及外墙门窗有一定损坏。院落铺装较好。东侧第二进院落主座保存较完整，建筑局部有屋面坍塌。
建筑产权人：廖尚林、廖尚材、廖克俊、廖树奇、廖士莲、廖尚眉、廖树槐、廖克鸿、廖克刚、廖永环、廖树芑

适度外迁部分居住人口，修缮建筑主体结构、屋顶、墙面及门窗，对部分正剥落的彩绘、灰塑进行保护性修缮，改善建筑内部生活设施等条件，整治院落环境。

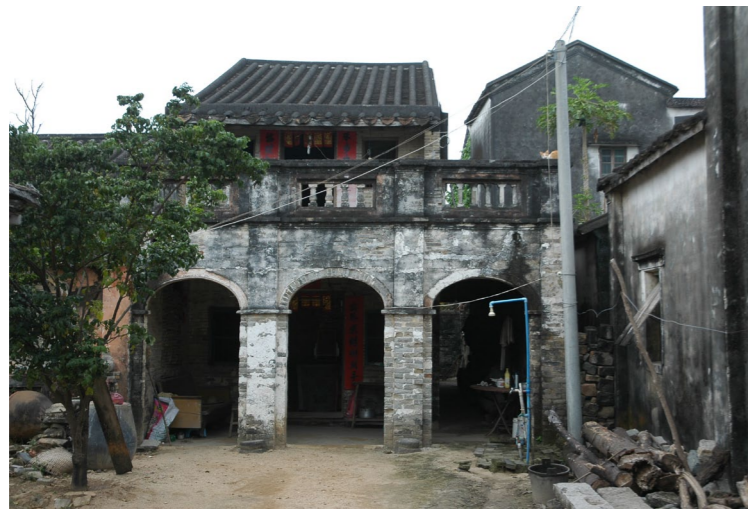
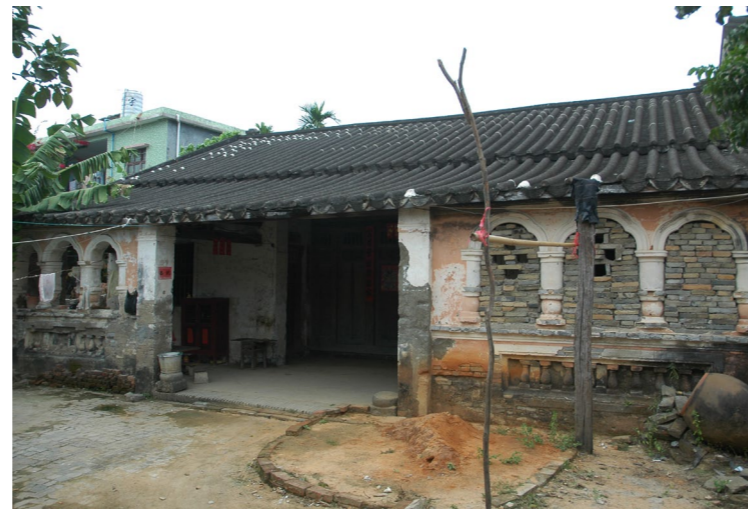
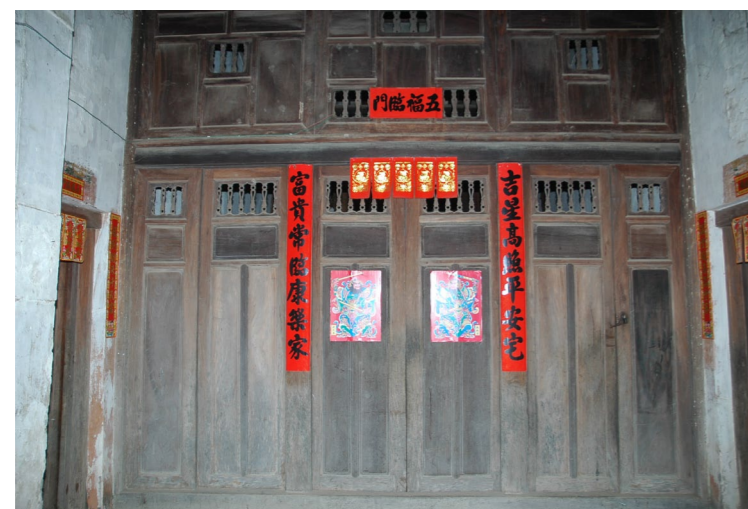
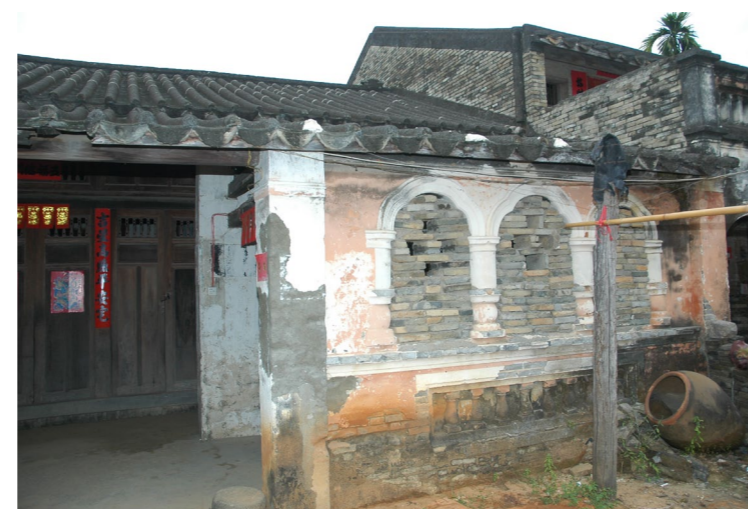
现状照片

整个院落传统建筑保存较好，建筑主座屋面局部有破损，窗洞被堆砌的砖头封堵，院落传统铺装保存较好。

修缮建筑主体结构、屋顶、墙面及门窗，对部分正剥落的彩绘、灰塑进行保护性修缮，改善建筑内部生活设施等条件，整治院落环境。

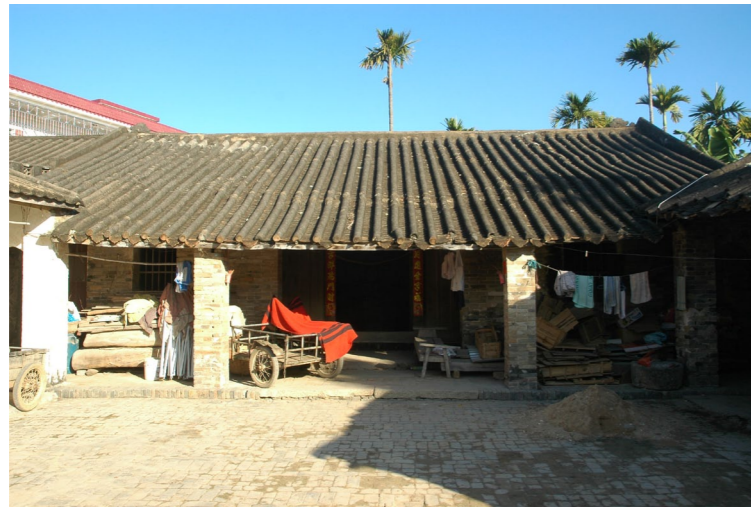
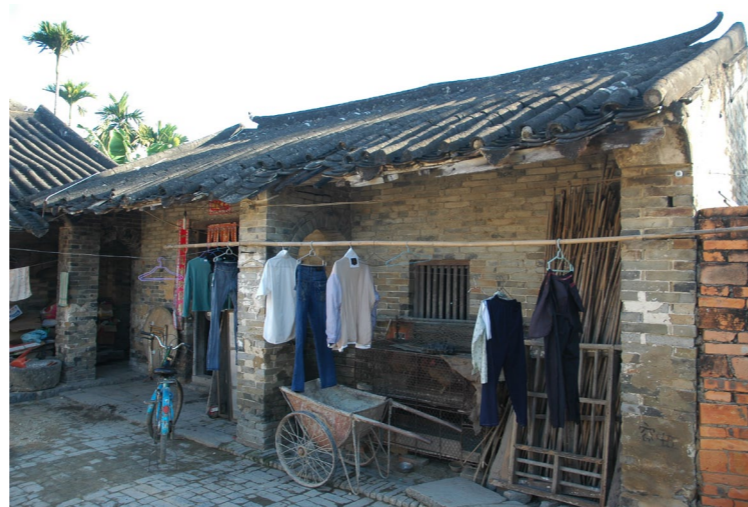
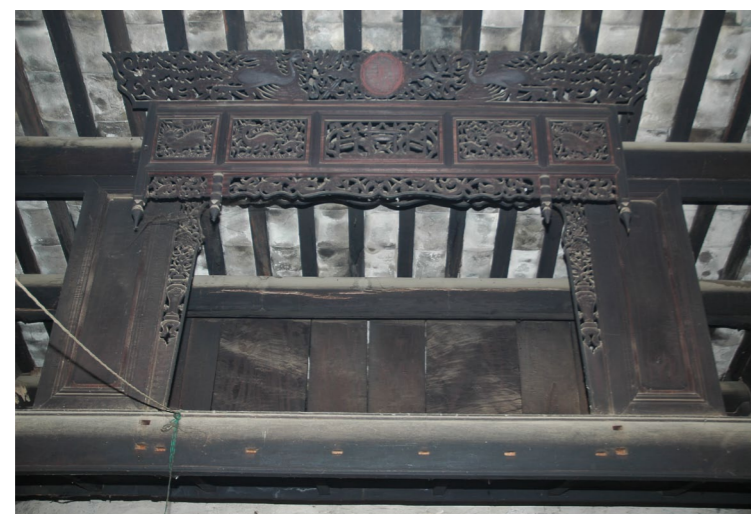
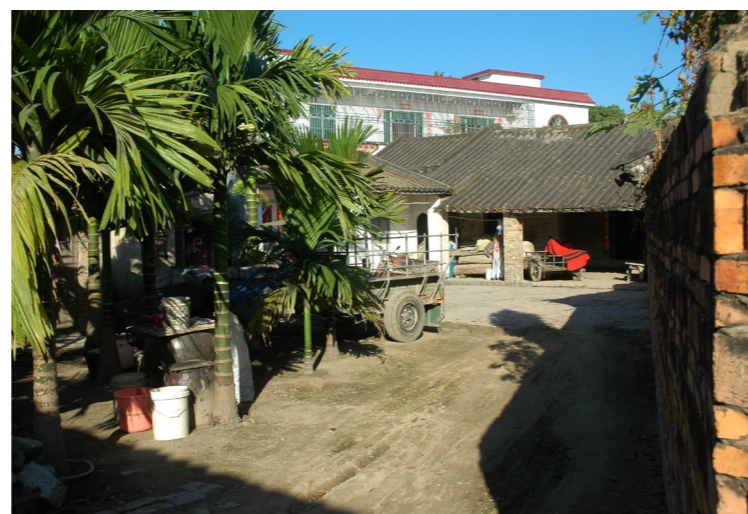
现状照片

建筑质量一般，建筑主座和东侧厢房风貌较好，西侧厢房被改建，改建后风貌比较协调，部分彩绘已剥落，院落传统铺装保存较好。

修缮建筑主体结构、屋顶、墙面及砖柱，维修损坏木构件和现存旧门窗，对部分剥落的彩绘和灰塑进行修缮，改造西侧厢房为传统风貌建筑，改善建筑内部生活设施等条件，整治院落环境。

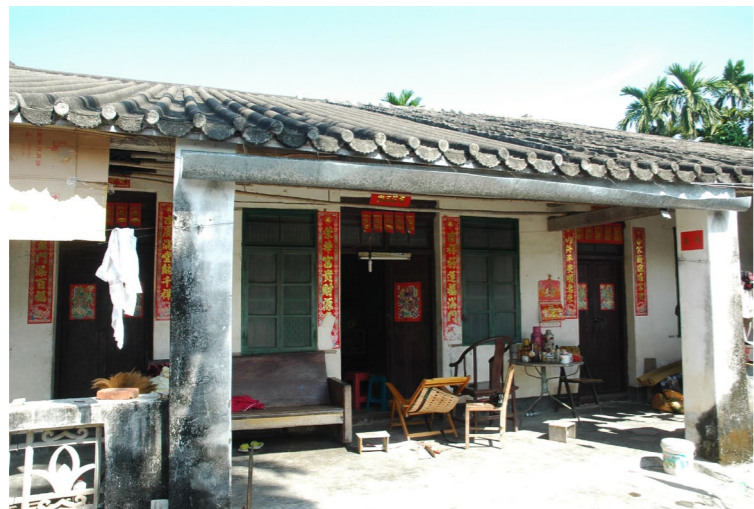
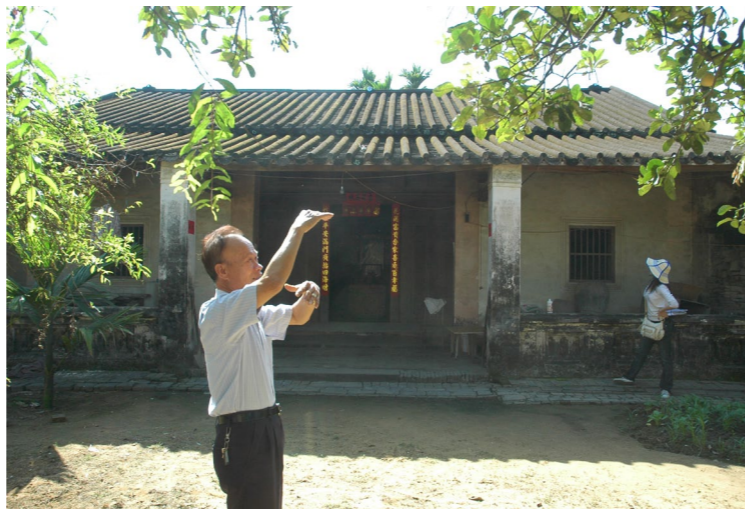
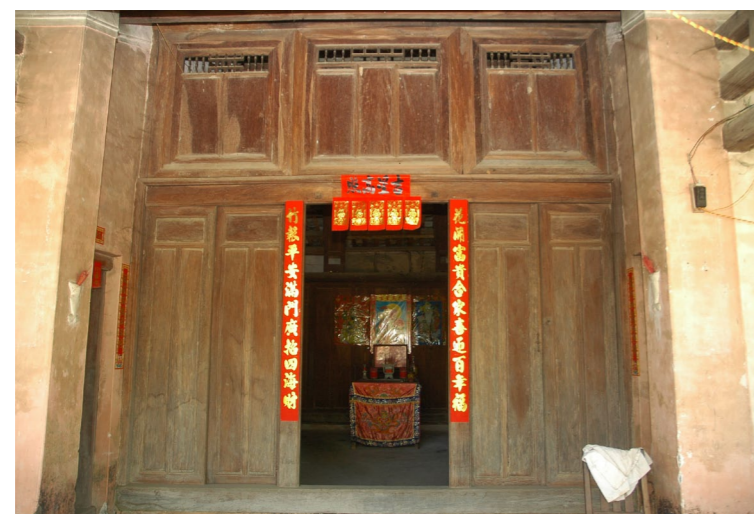
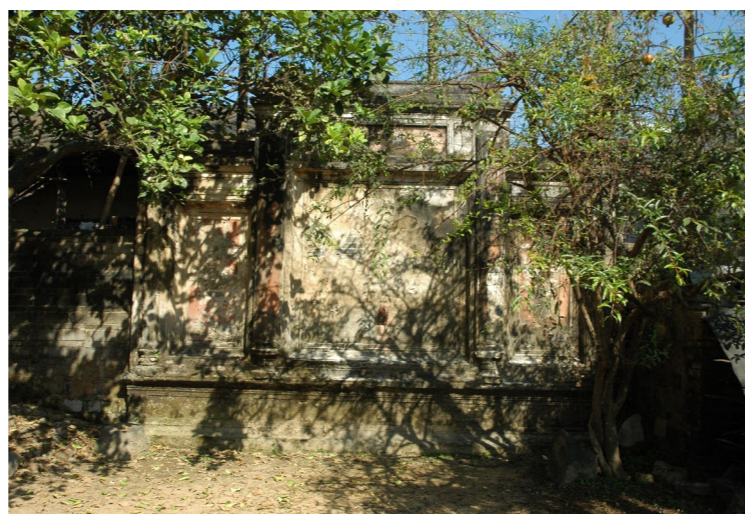
现状照片

建筑整体质量较好，建筑主座南侧立面经过改造，局部与传统样式不符。照壁保存较好，墙皮有脱落现象，院落传统铺装已不存在。

修缮建筑主体结构、屋顶、墙面，对部分剥落的彩绘和灰塑进行修缮，改善建筑内部生活设施等条件，整治院落环境。

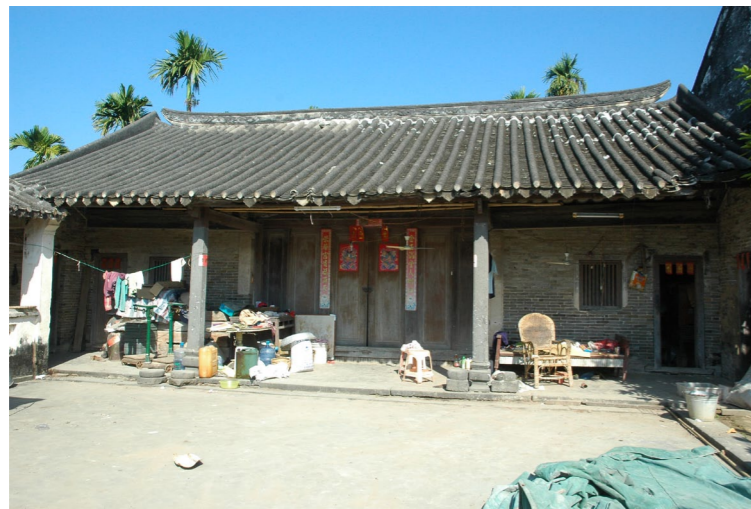
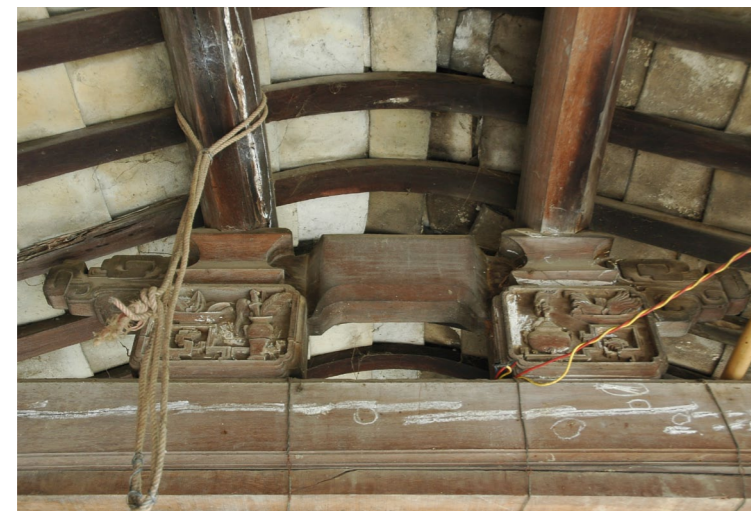
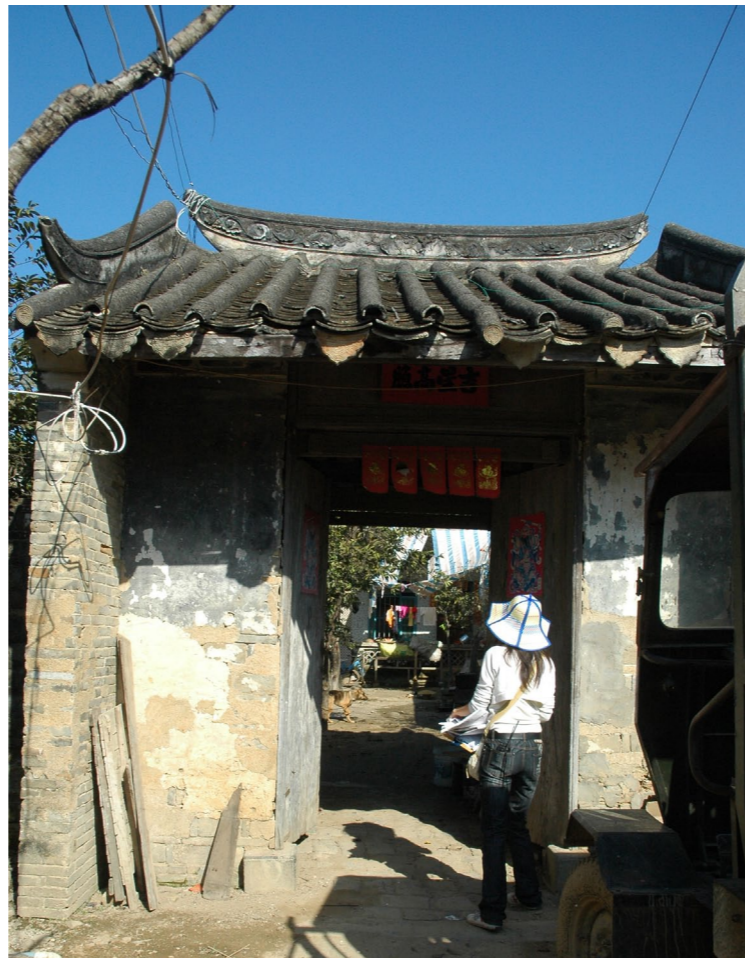
现状照片

建筑主座和门楼保存完整，主座的卷棚前檐廊和神龛保存较好，左侧厢房已改建，右侧厢房已拆除，照壁完好。建筑质量一般，屋面部分有破损。

修缮建筑主体结构、屋顶、墙面，替换破损的木构件。对门楼的屋面及墙体进行修缮，改造左侧厢房，使其风貌与传统建筑相协调，整治院落环境。

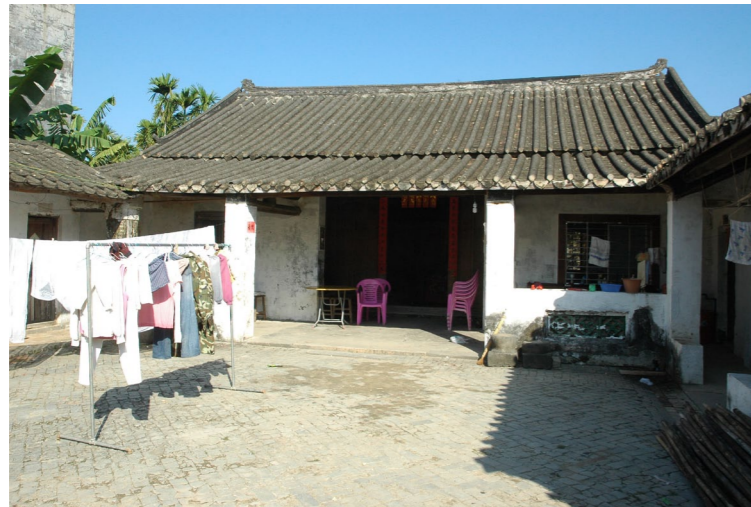
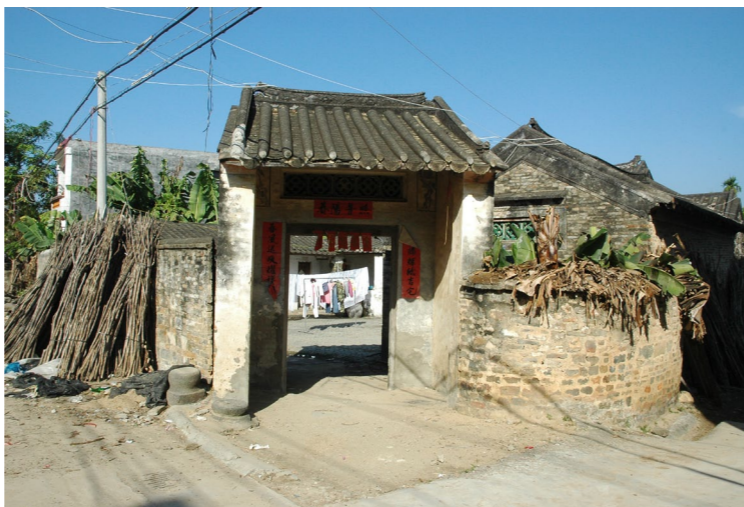
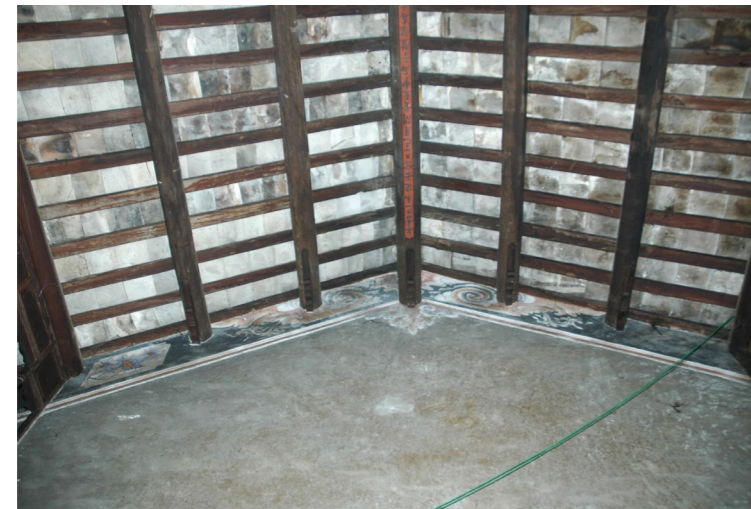
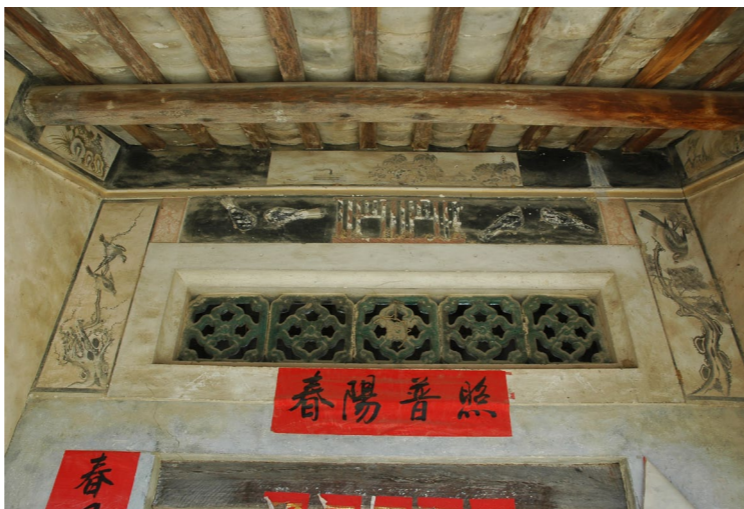
现状照片

院落整体格局完整，建筑主座、东西厢房及门楼保存较好，照壁已损毁，墙体彩绘及院落传统铺装保存较好。

修缮建筑主体结构、屋顶、墙面，替换破损的木构件。对门楼及墙体的彩绘进行修缮，改善建筑内部生活设施等条件，择机按照传统风貌改造周边的不协调建筑，整治院落环境。

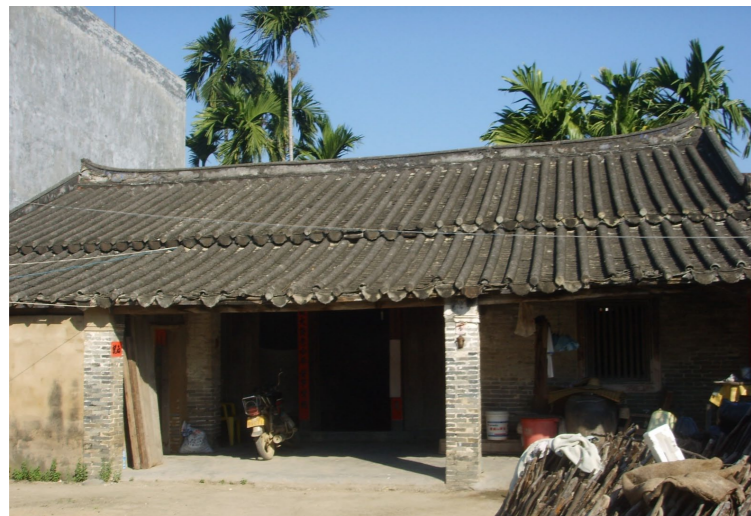
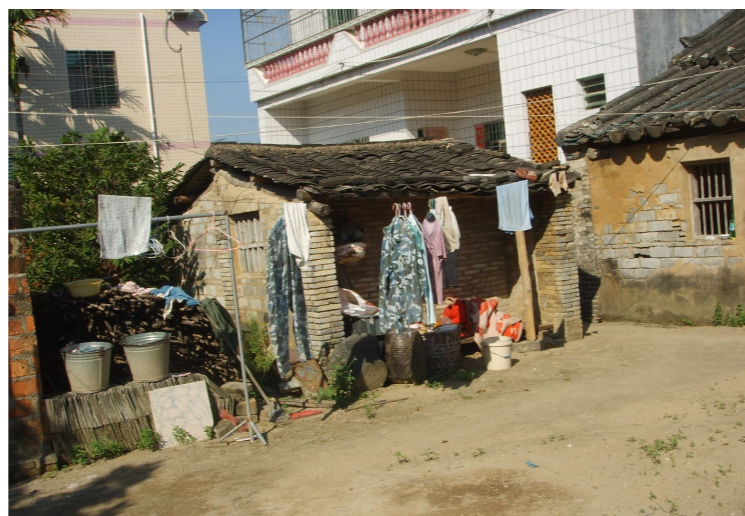
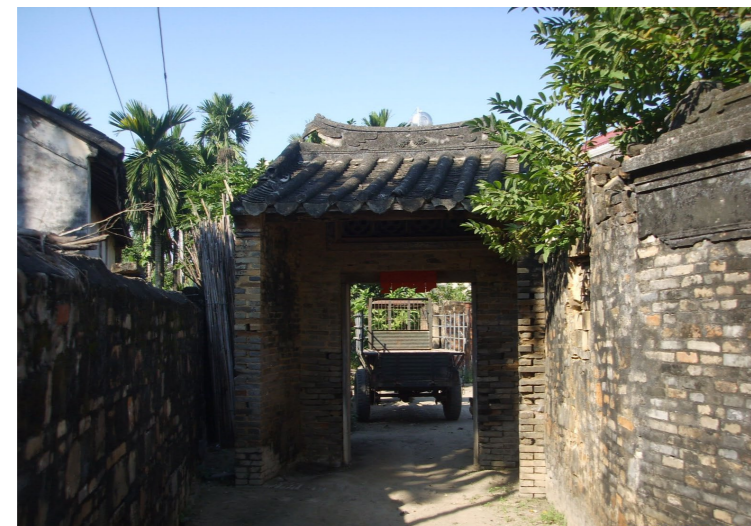
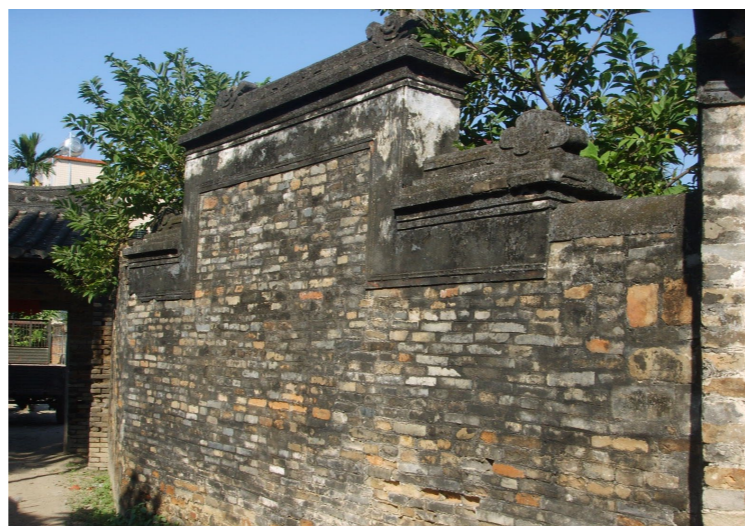
现状照片

建筑东西厢房及照壁已毁，建筑主座及门楼保存完好，建筑质量一般，传统院落铺装已不存在。
建筑产权人为：李建良、李建昧、冯家兰、李成雄。

修缮建筑主体结构、屋顶、墙面，替换破损的木构件。对门楼的墙体进行修缮，改善建筑内部生活设施等条件，择机按照传统风貌改造周边的不协调建筑，整治院落环境。

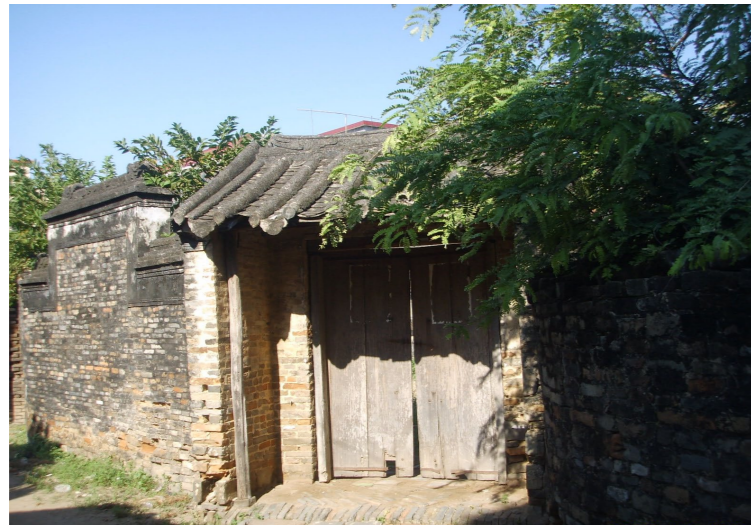
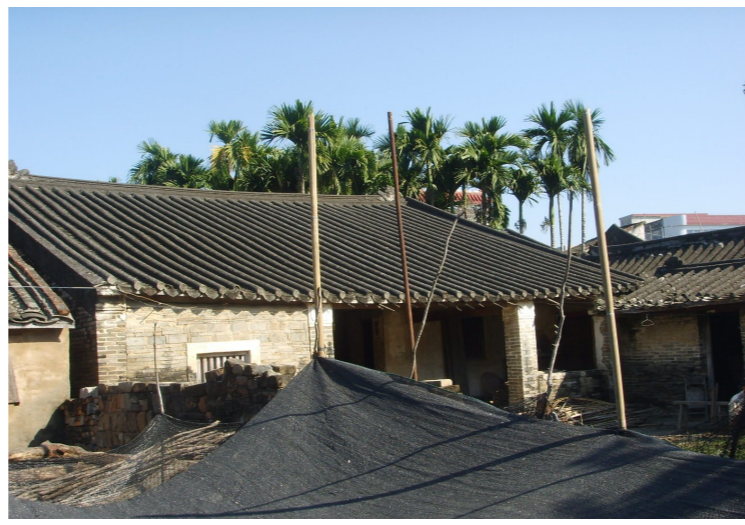
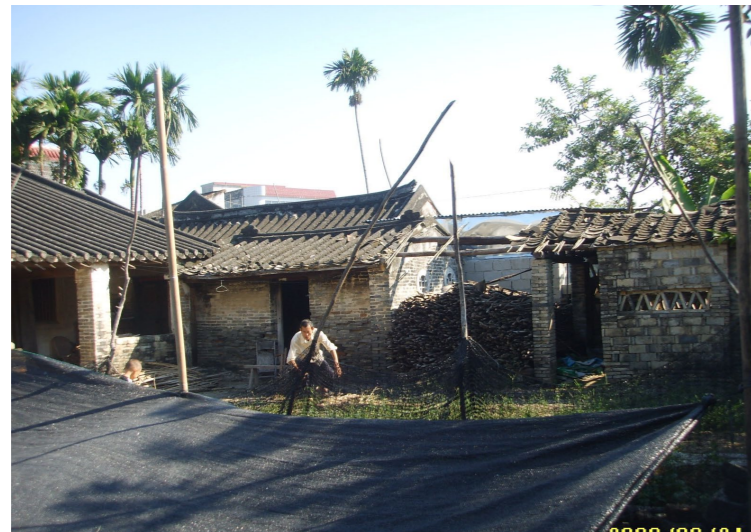
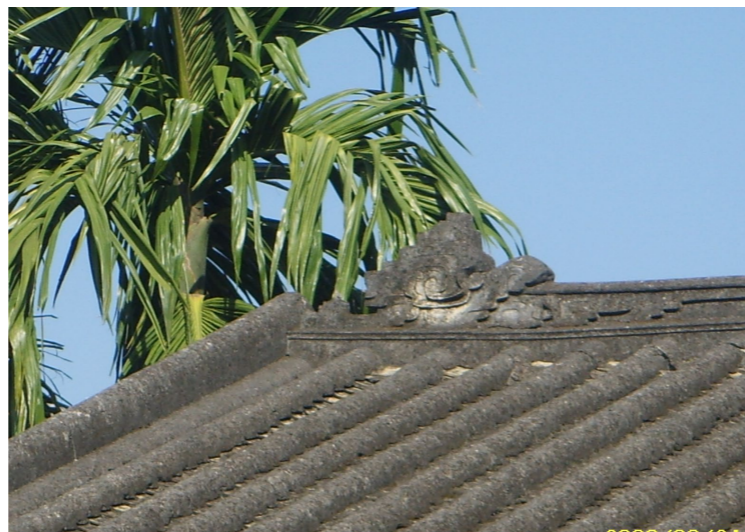
现状照片

院落格局保存完整，建筑主座、照壁及门楼保存完好，左侧厢房损坏较严重，右侧厢房已不存在，传统院落铺装已不存在。

修缮建筑主体结构、屋顶、墙面，替换破损的木构件。对门楼及照壁的墙体进行修缮，按照传统风貌改造左侧厢房建筑，改善建筑内部生活设施等条件，整治院落环境。

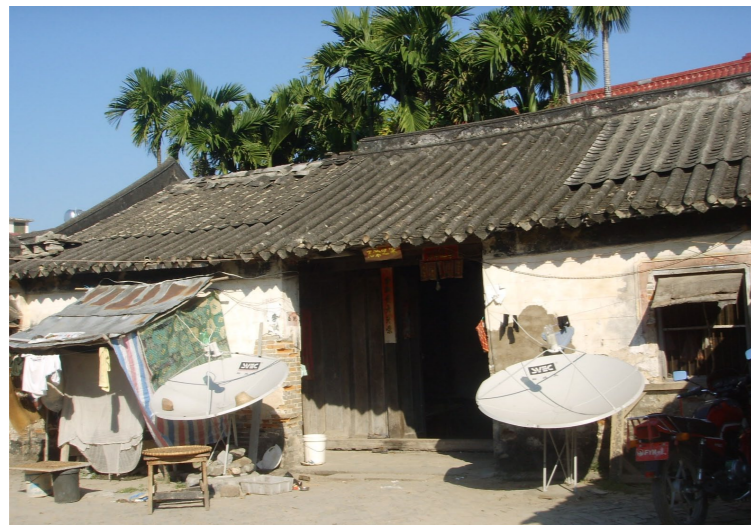
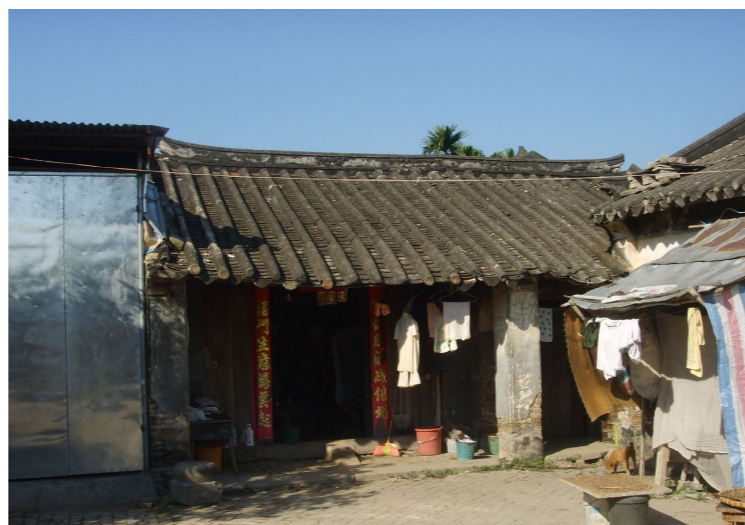
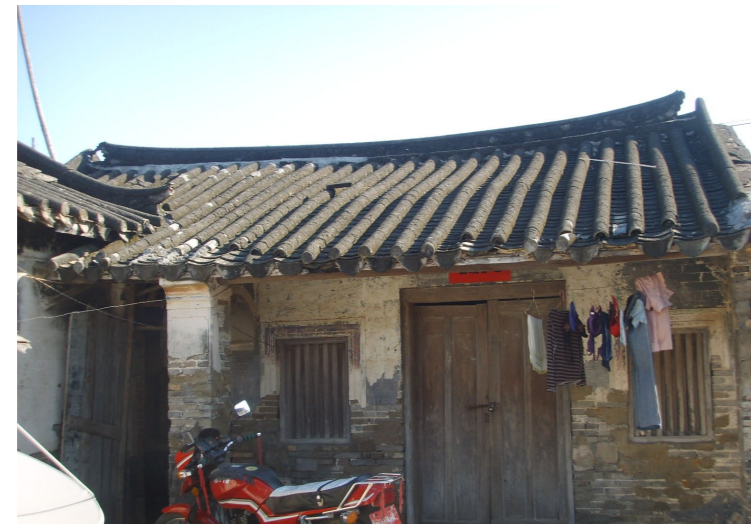
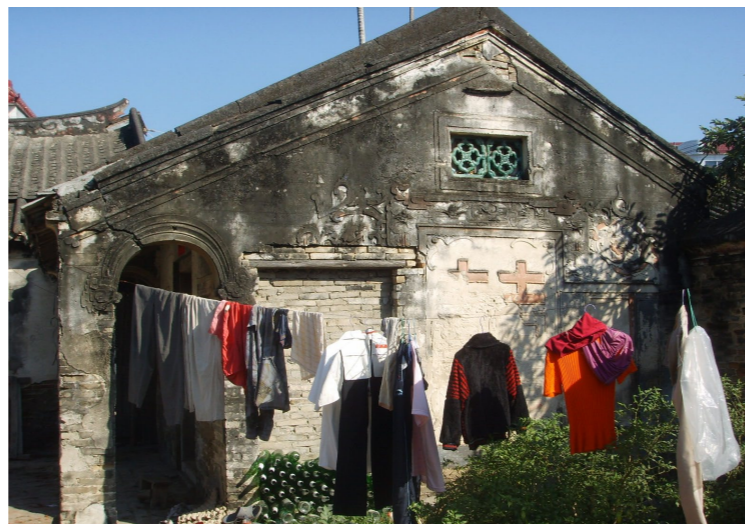
现状照片

院落格局完整，门楼已遭损毁，建筑主座及两侧厢房传统风貌保存较好，主座坡顶屋面破损严重，两侧厢房主体结构有损坏，院落搭建较多，花窗、木雕及彩绘保存较好。

修缮建筑主体结构、屋顶、墙面，替换破损的木构件。对墙体的彩绘进行修缮，改善建筑内部生活设施等条件，拆除临时搭建建筑，整治院落环境。

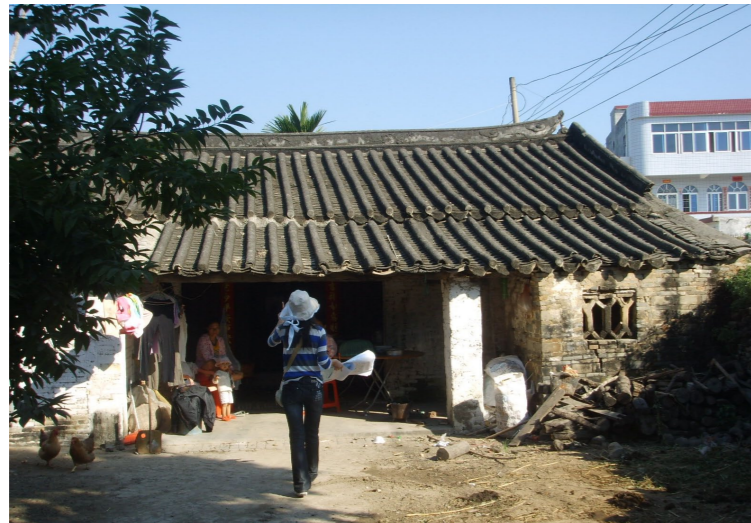
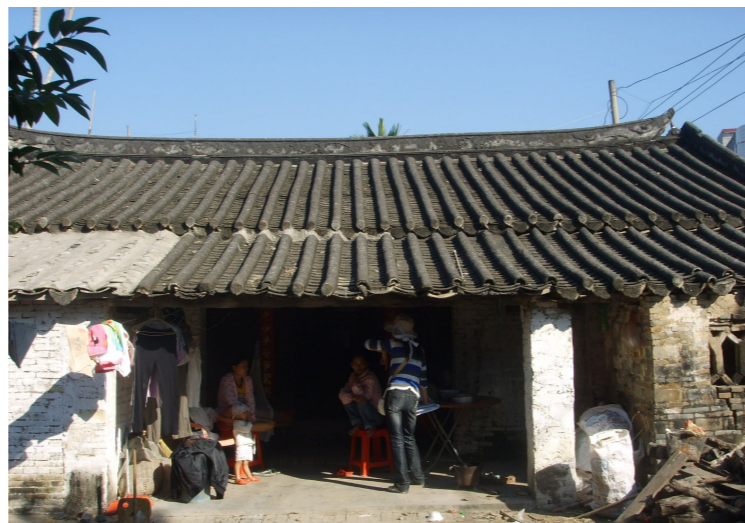
现状照片

建筑主座保存完好，主座坡顶屋面部分损毁，翻修后与传统风貌不协调，建筑墙体、砖柱破损处较多。

修缮建筑主体结构、屋顶、墙面，替换破损的木构件，改善建筑内部生活设施等条件，择机按照传统风貌改造周边的不协调建筑，整治院落环境。

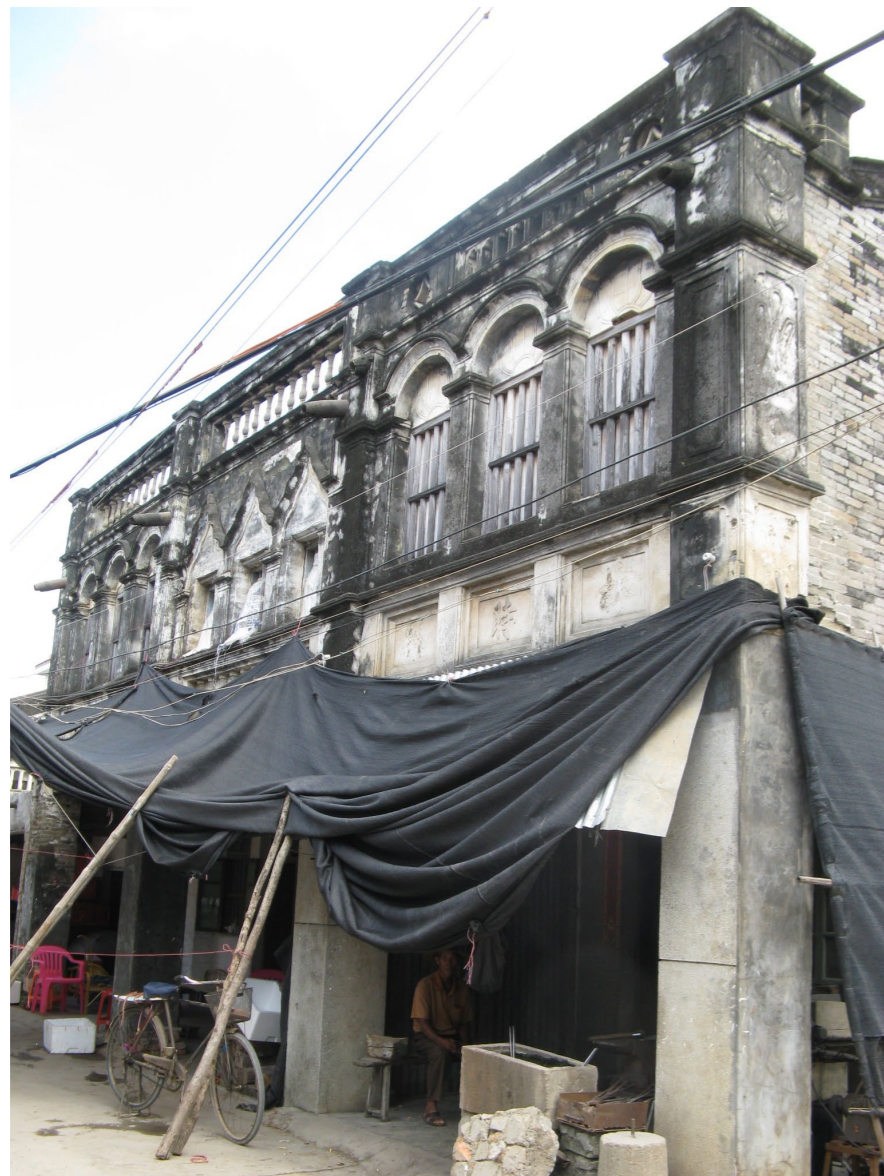
现状照片

建筑保留了西洋建筑与海南传统建筑风格结合的三段式骑楼样式，建筑主体结构基本完好，下段骑楼立柱水泥粉刷，中段楼层保存较好，窗下浮雕保存较好，窗柱浮雕局部脱落，窗额上火焰浮雕花饰保存完整，檐口排水设施保存完好，上段女儿墙花饰栏杆保存较好，局部花饰纹样残缺，建筑质量一般，现状为居住功能。

适度外迁部分居住人口，修缮房屋主体结构、屋顶及墙面，改善建筑内部生活设施条件。

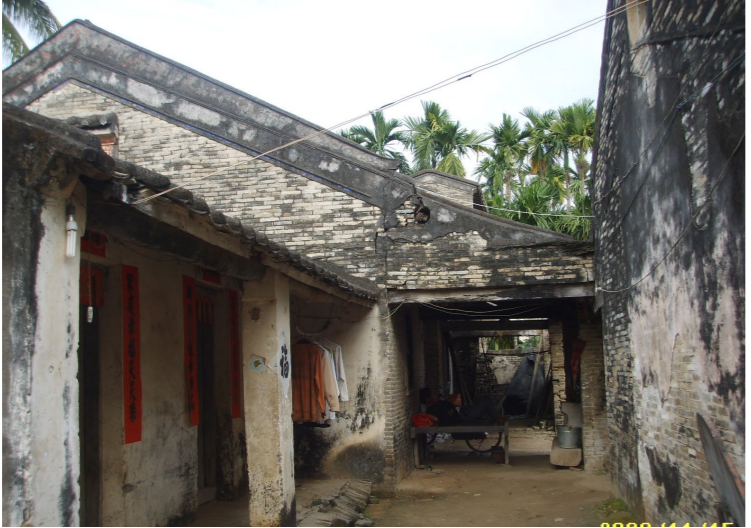
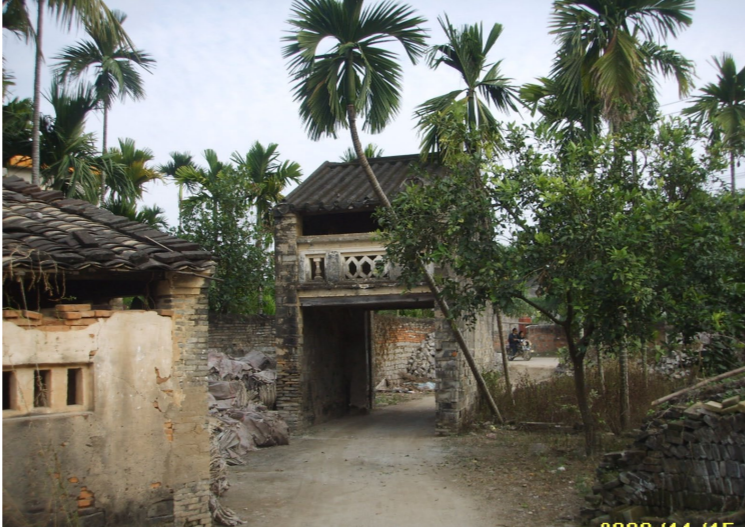
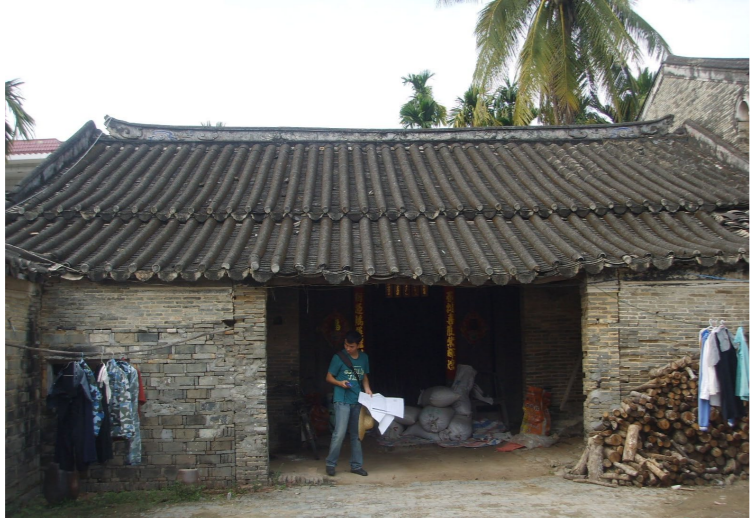
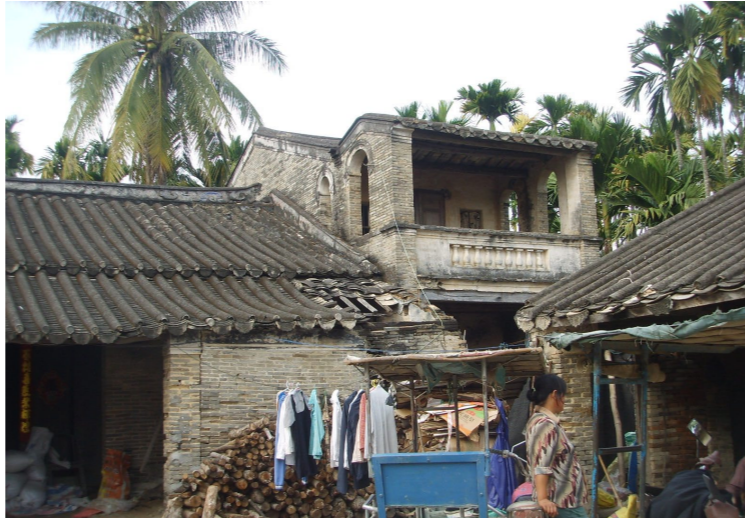
现状照片

主座两厢门楼、天井尚存，接檐，屋脊保存完好，部分墙体、屋顶破损，院内各建筑质量一般，现状为居住功能。

修缮房屋主体结构、屋顶及墙面，改善建筑内部生活设施条件，整治庭园环境，建议在条件许可之时恢复传统铺装。

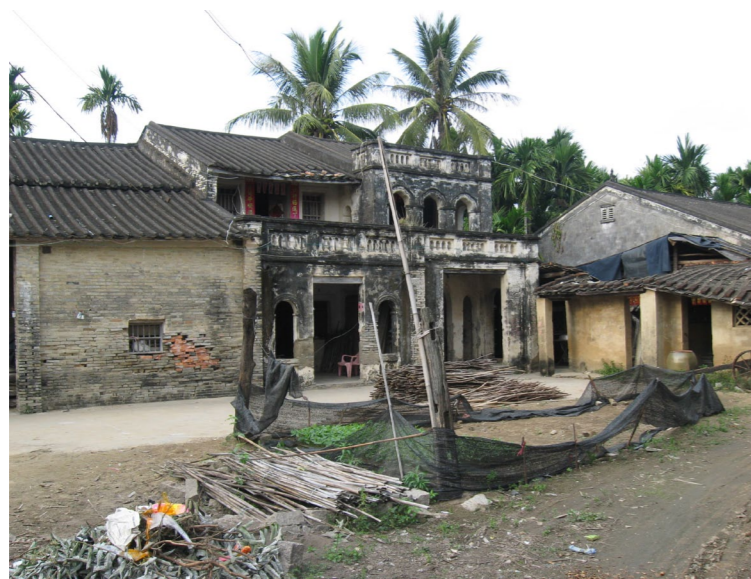
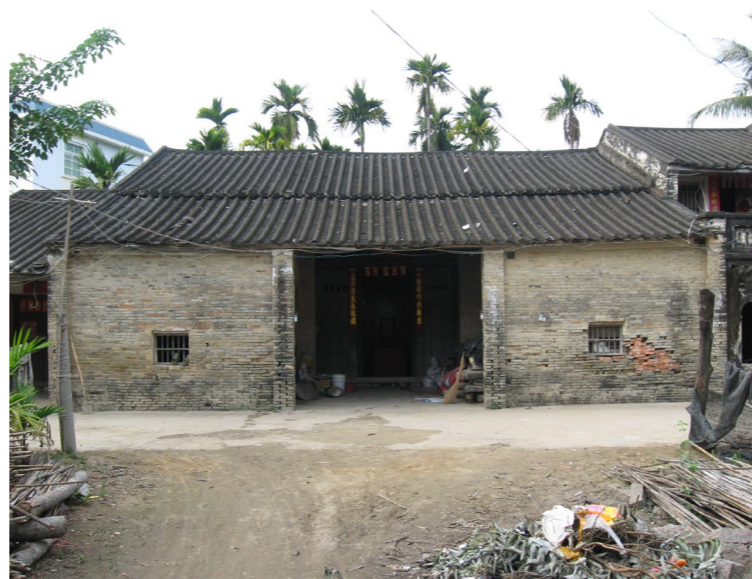
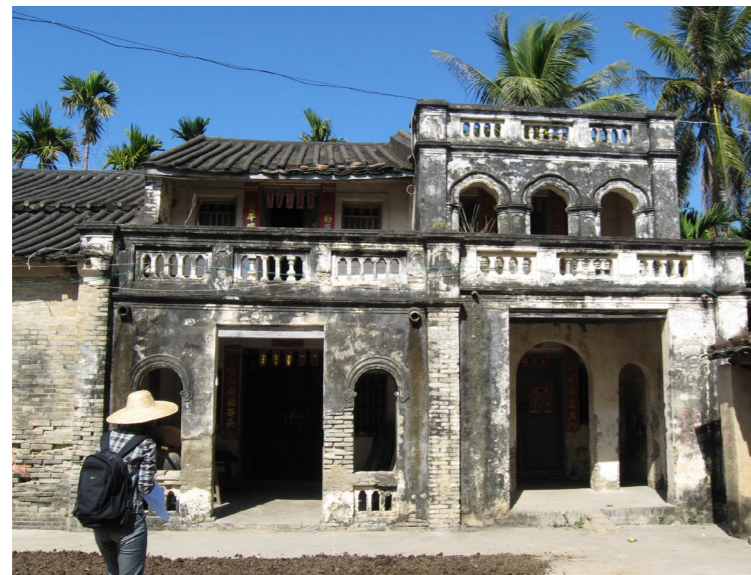
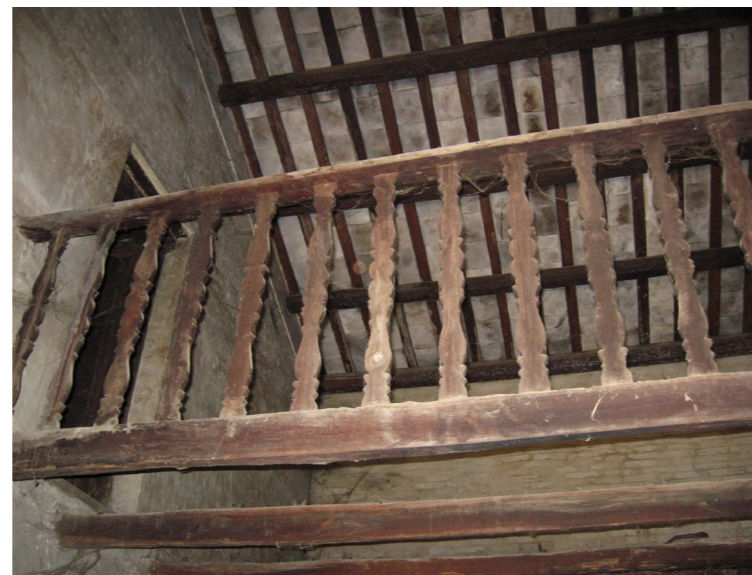
现状照片

主座保存较好，接檐，左侧两间骑楼立面二层砖瓦楼，右厢86年改瓦房，整个院落呈混合建筑风格。建筑整体风貌保存较为完整，建筑大木作以及门窗等小木作保存较为完好，院落内各建筑质量一般，现状为居住功能。

修缮房屋主体结构、屋顶及墙面，改善建筑内部生活设施条件，建议在条件许可时恢复传统铺装。

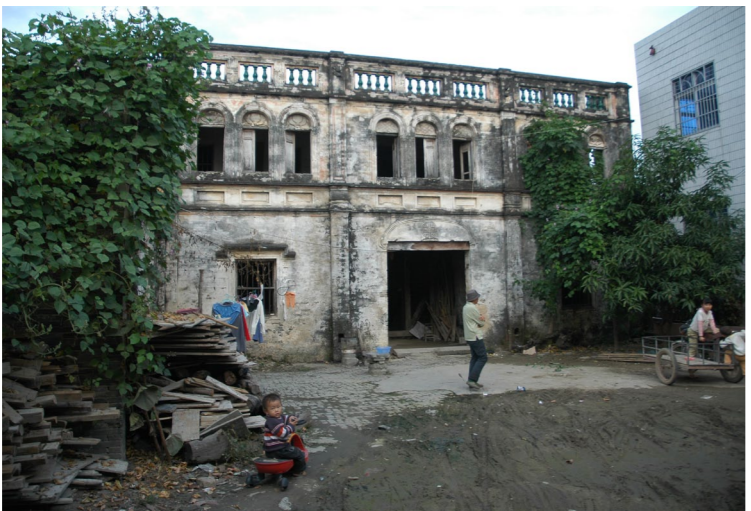
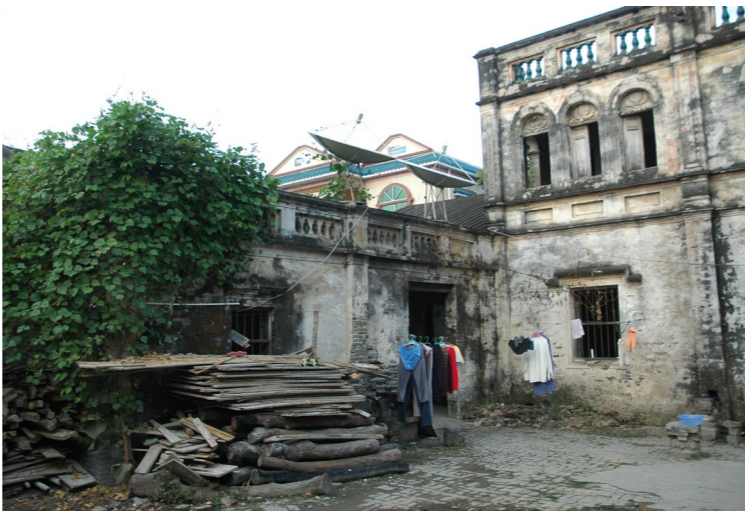
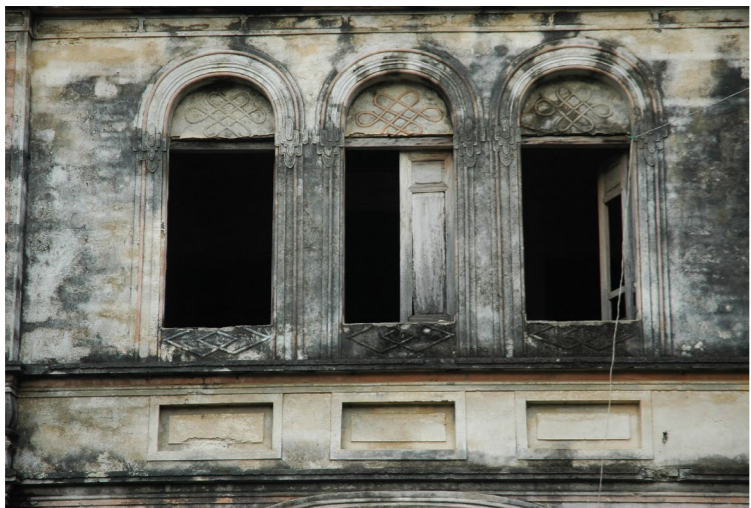
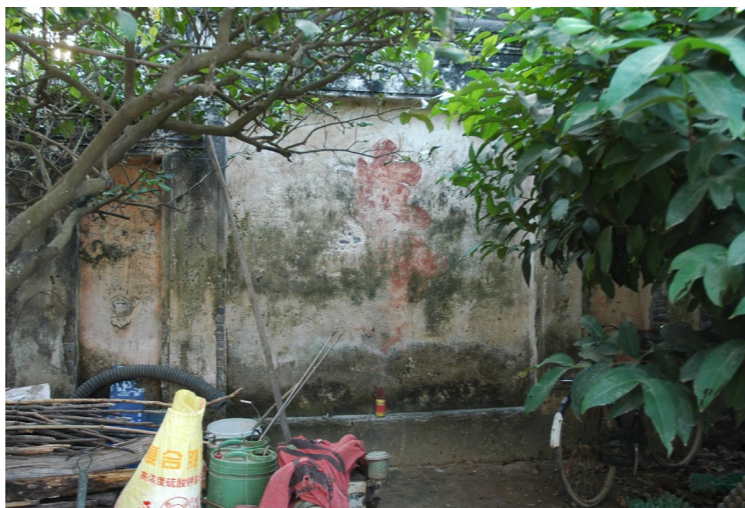
现状照片

主座三间二层砖瓦房，右厢二间，左厢拆除，改建二层平顶楼四间、照壁门楼尚存，破损危楼，属体量较大的骑楼式民居。建筑整体风貌保存较好，院落内各建筑质量一般，现状为居住功能。

修缮房屋主体结构、照壁、门楼、屋顶及墙面，适时恢复左厢房，改善建筑内部生活设施条件，建议在条件许可之时恢复传统铺装。整治院内环境。

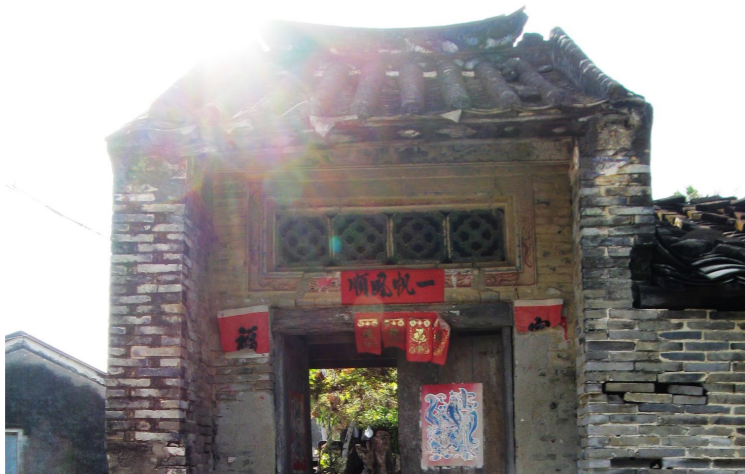
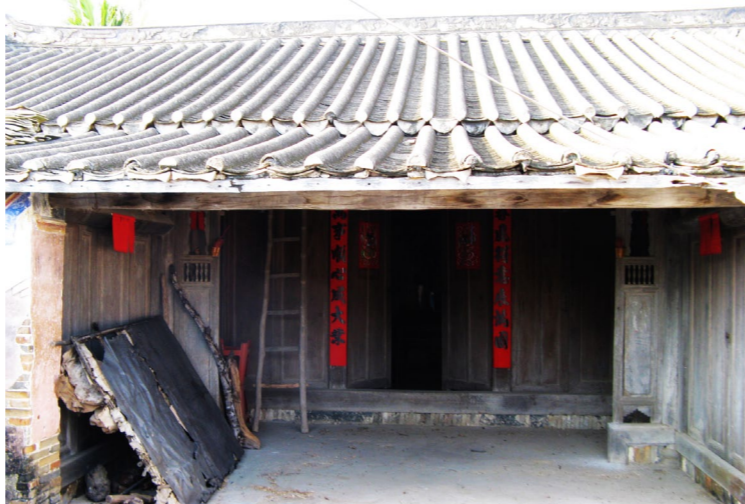
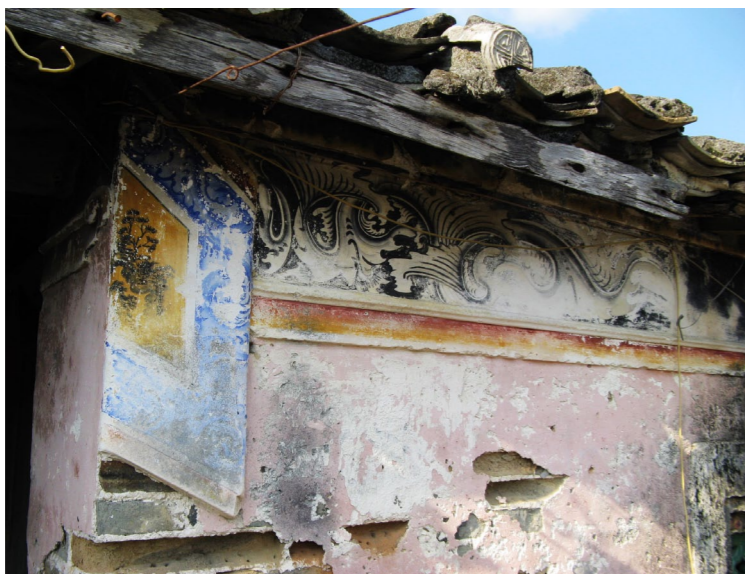
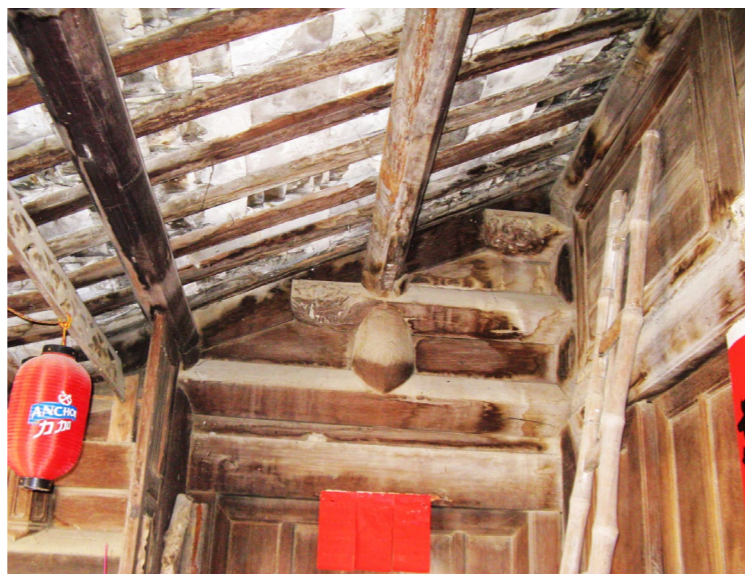
现状照片

院落内仅存门楼、正房，建筑整体风貌较好，保留了硬山，坡屋顶、接檐的清代海南传统民居样式。正房为木结构，保存完整。木门、镂空等小木作保存较为完整，屋檐下墙楣有彩绘装饰，色彩艳丽，图案清晰，但局部破损、剥落。正脊上有祥云灰塑，保存较为完好。正房滴水大部分保存较好。部分墙体破损。屋内、外均为水泥铺地，院内各建筑质量一般，现状为居住功能。

修缮房屋主体结构、屋顶及墙面，对部分正剥落的彩绘、灰塑进行保护性修缮，改善建筑内部生活设施条件，加固门楼墙体，修复照壁，建议在条件许可之时恢复传统铺装。
