编号: YC-1-019

名称	廖克鸿宅	保护级别	重点保护
产权	私产	产权人	廖尚林、廖尚材、廖克俊等
初始建造年代	清代	最近维修年代	-
院落用地面积	1621.82m ²	历史建筑面积	772.00m ²
居住人口	40人	居住户数	5户
原用途	居住	现用途	居住

编号: YC-1-020

编号: YC-2-002

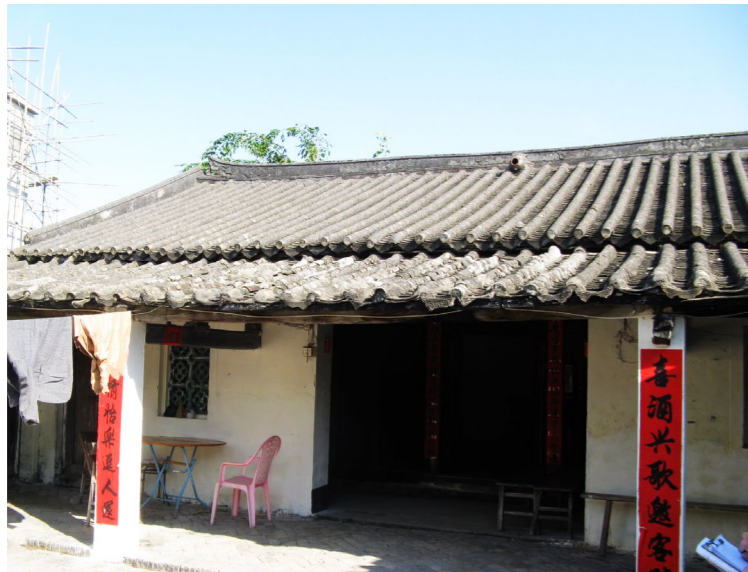
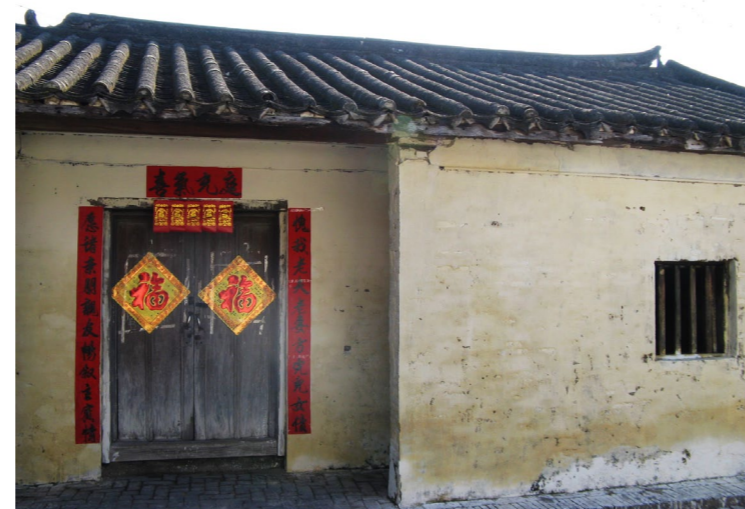
现状照片

院落格局保存完整，整体风貌较好，保留了硬山，坡屋顶、接檐的清代海南传统民居样式，院落内有一间正房、两间厢房；正房主体结构完好，屋顶、墙体完整、坚固，但墙体被重新粉刷过，房屋风貌遭到一定破坏；木门保存完好，窗已更换为玻璃窗。建筑大木作及室内小木作保存较为完好，院内各建筑质量一般，现状为居住功能。目前紧邻厢房地区的建新建筑高度偏高，对院落整体环境形成负面影响。

修缮房屋主体结构、屋顶及墙面，对已重新粉刷的墙面择机按照传统工艺进行恢复，将玻璃窗替换为具有传统风貌的窗构件。改善建筑内部生活设施条件，建议在条件许可之时恢复传统铺装。对外围建筑按照保护区划管理要求适时进行降层处理，保护历史建筑周边风貌。增加革命烈士何绍尧事迹展示功能，使其成为展示保平红色文化的重要文化空间。

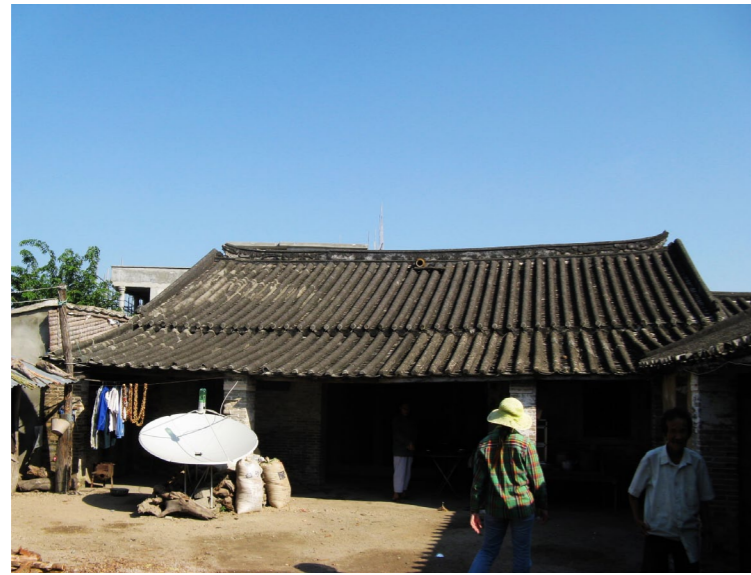
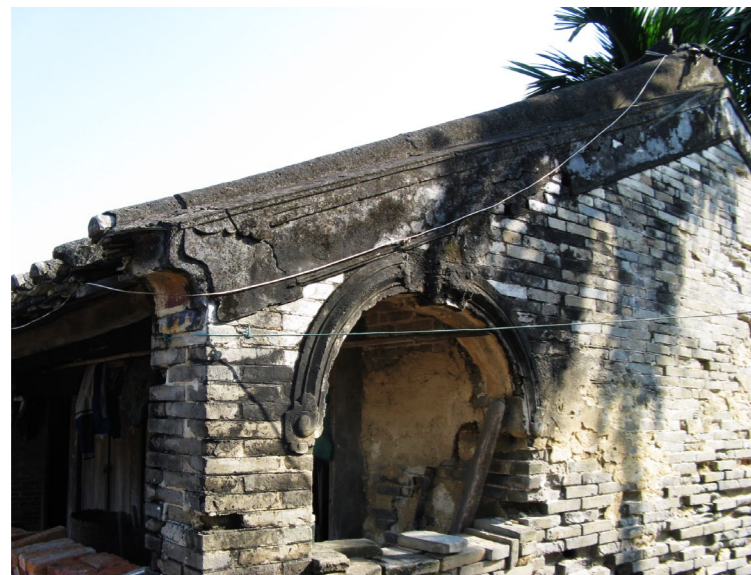
现状照片

院落内现存一座正房、一座厢房。建筑风貌较好，保留了硬山，坡屋顶、接檐的清代海南传统民居样式，各建筑主体结构保存较好，屋顶风貌较好、瓦片、瓦当保存完整，墙面材质局部已经脱落，屋内神龛、木门等小木作保存较好，室内墙体彩绘保存较好，色彩明丽，院内各建筑质量一般，现状为居住功能。

修缮房屋主体结构、屋顶及墙面，修复门楼、照壁和院落围墙。改善建筑内部生活设施条件，建议在条件许可之时恢复传统铺装。

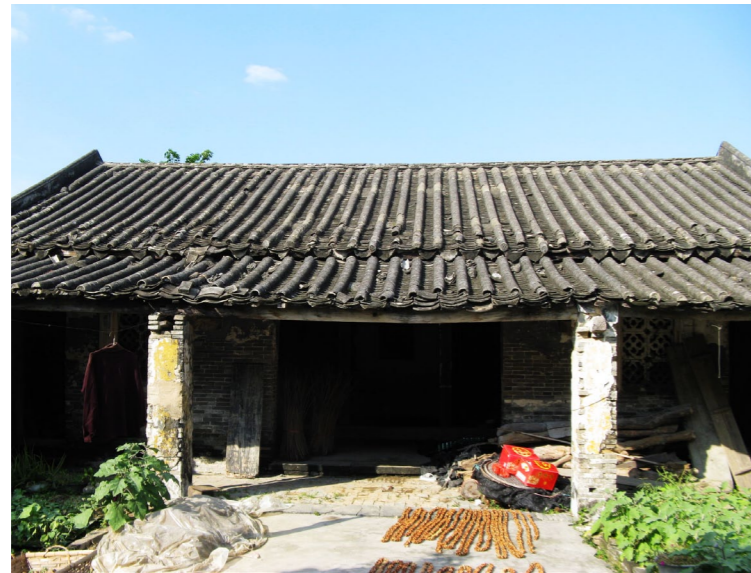
现状照片

院落传统格局基本完整，由一座正房、两座厢房、一座门房组成，建筑风貌较好，保留了硬山，坡屋顶、接檐的清代海南传统民居样式。正房主体结构完整，屋顶略有破损，屋脊已失，正房无人居住，已荒废。东厢房遭到破坏，西厢房基本构架保存完整，门房为二层建筑，木门窗遭到一定的破坏，院落内各建筑质量一般，现状为居住功能。

修缮房屋主体结构、屋顶及墙面，替换破损门窗等构件，整治院落环境，恢复传统铺装，改善建筑内部生活设施条件。引入适当功能，使该建筑及院落得以合理利用。

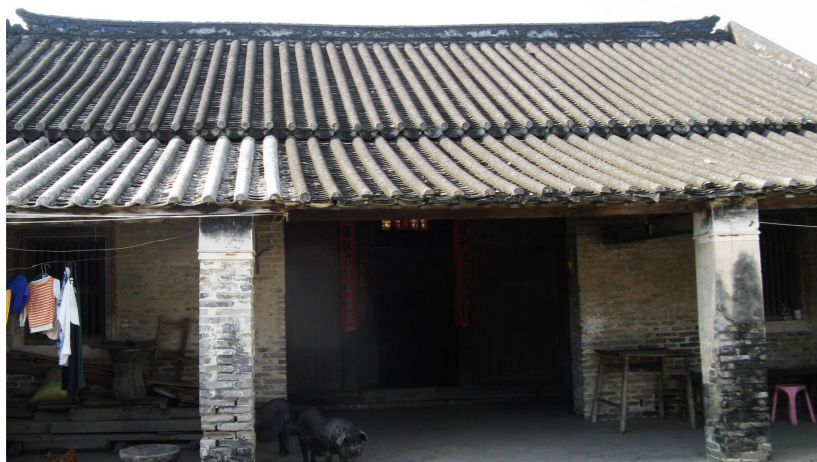
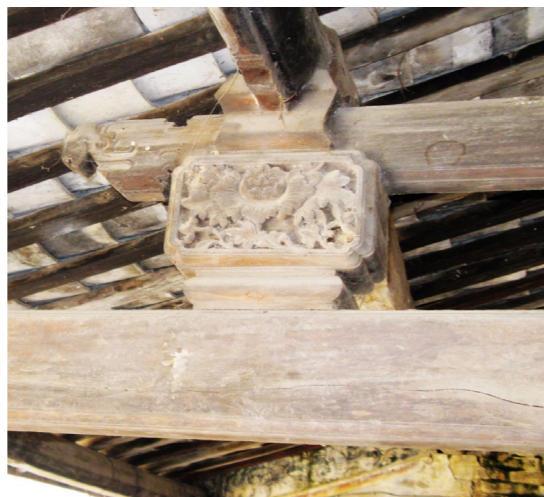
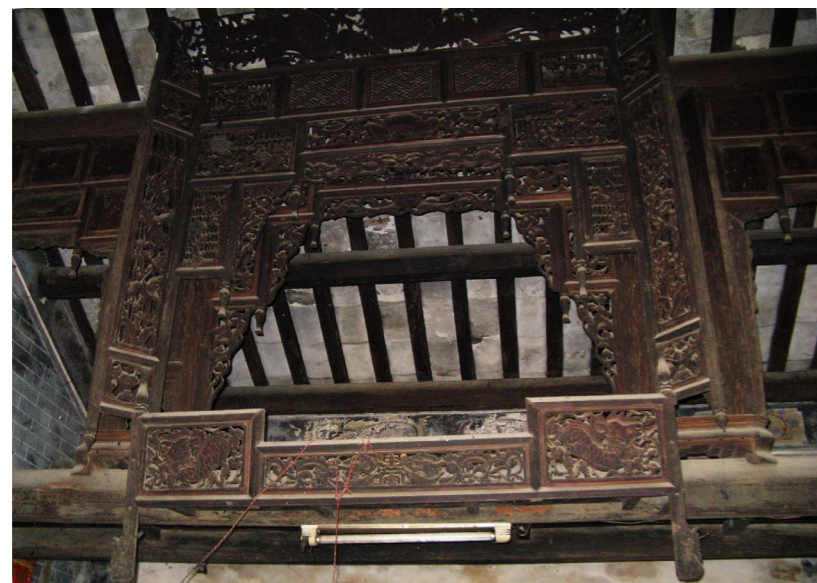
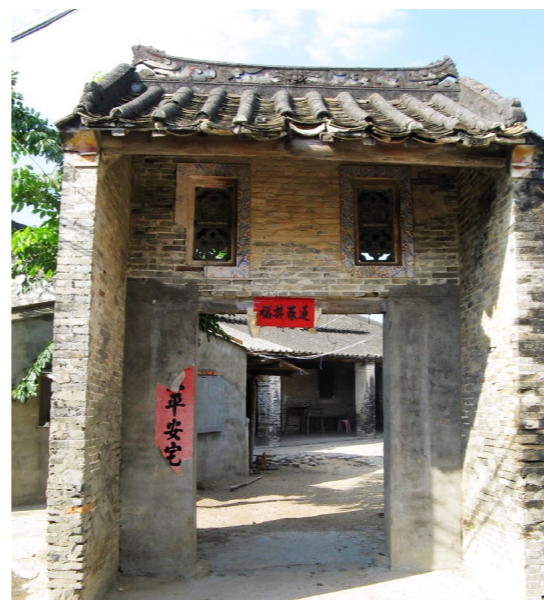
现状照片

院落内现存门楼、正房、左厢房各一座。建筑风貌较好，保留了硬山，坡屋顶、接檐的清代海南传统民居样式，正房结构保存较为完好，屋顶、墙体均基本完好，屋脊灰塑花饰保存较好。室内神龛、门窗等小木作保存较好，雕花精美，木质色泽较好，门楼基本完整，院落内各建筑质量一般，现状为居住功能。

修缮房屋主体结构、屋顶及墙面，对部分木雕、灰塑进行保护性修缮，修复门楼、照壁和围墙。改善建筑内部生活设施条件。

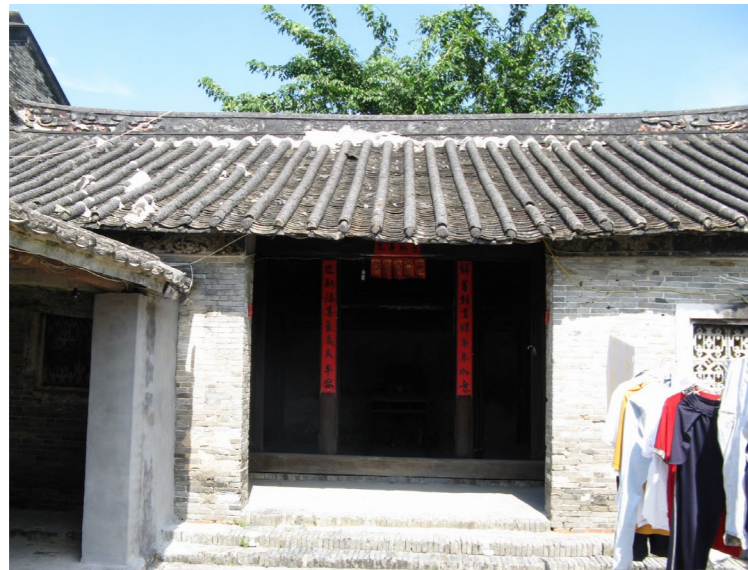
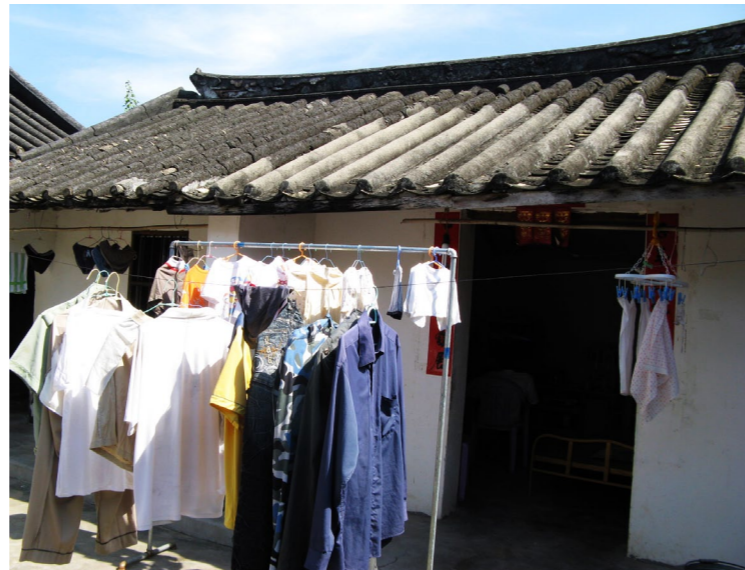
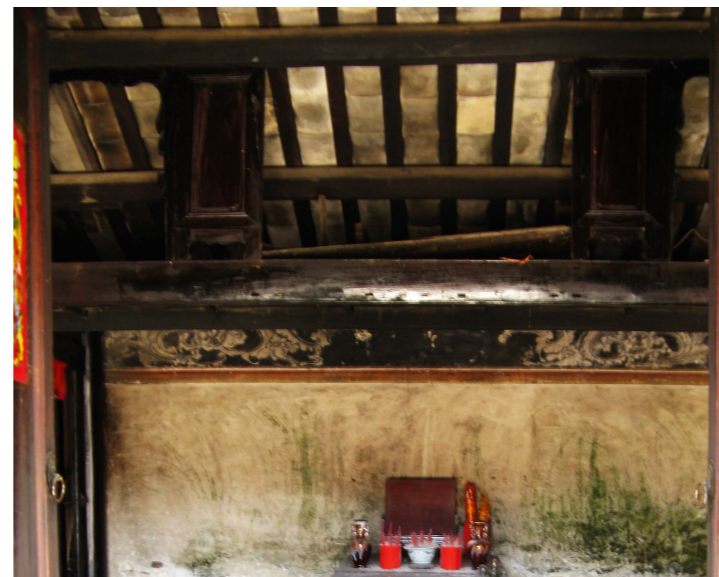
现状照片

院落内现存有四合院落，为四水归堂的建筑格局，保留了硬山，坡屋顶、接檐的清代海南传统民居样式，各房屋主体结构均保存完整。屋顶保存较好，墙面局部破损，东厢房墙面被重新粉刷过，风貌受到一定程度的破坏，院落内各建筑质量一般，现状为居住功能。

适度外迁部分居住人口，修缮房屋主体结构、屋顶及墙面，改善建筑内部生活设施条件。

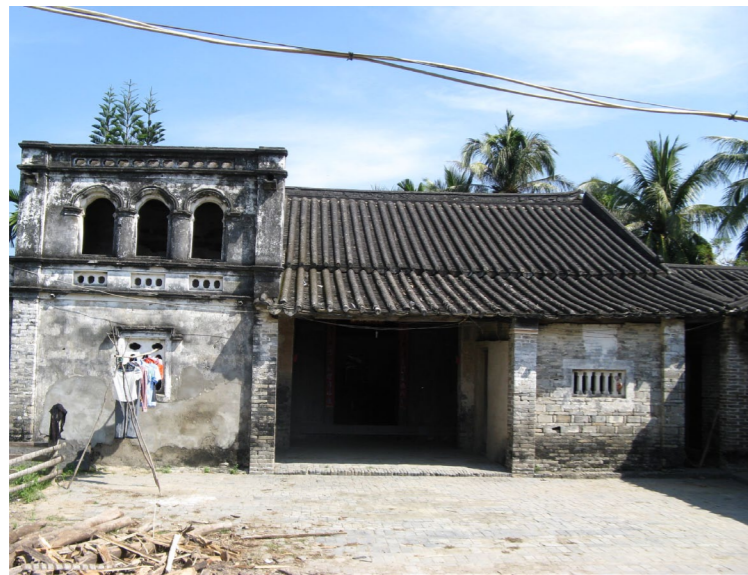
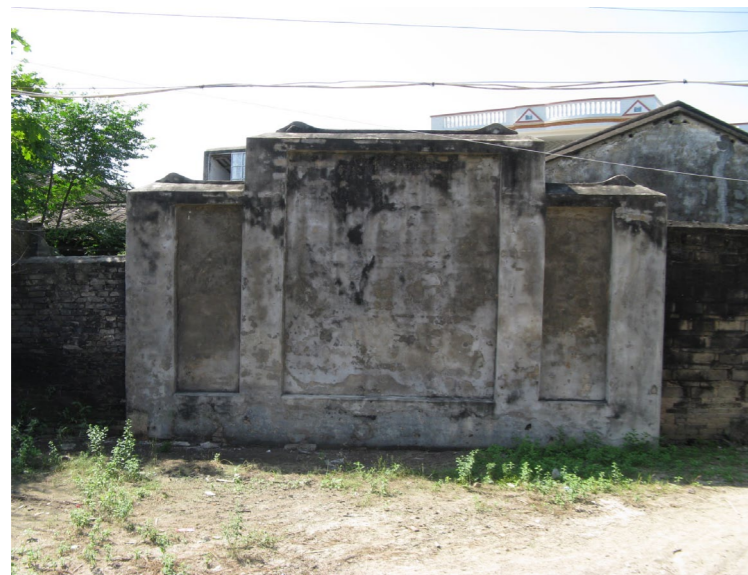
现状照片

院落内现存正房、厢房、门楼和影壁各一处。正房已被整修改建过，大体结构保存较好。厢房墙面局部破损，但结构大体完整，门窗经过改动。门楼屋顶有一定程度破损，花窗保存完好，院落内各建筑质量一般，现状为居住功能。

修缮房屋主体结构、屋顶及墙面，对照壁进行保护性修缮，改善建筑内部生活设施条件。
