海南颖发土石方工程有限公司
三亚市天涯区（原凤凰镇）北罗岭建筑用花岗岩
矿区矿山地质环境恢复治理实施方案
（修编）

编制单位：海南睿通安环科技有限公司

编制日期：二〇二二年五月

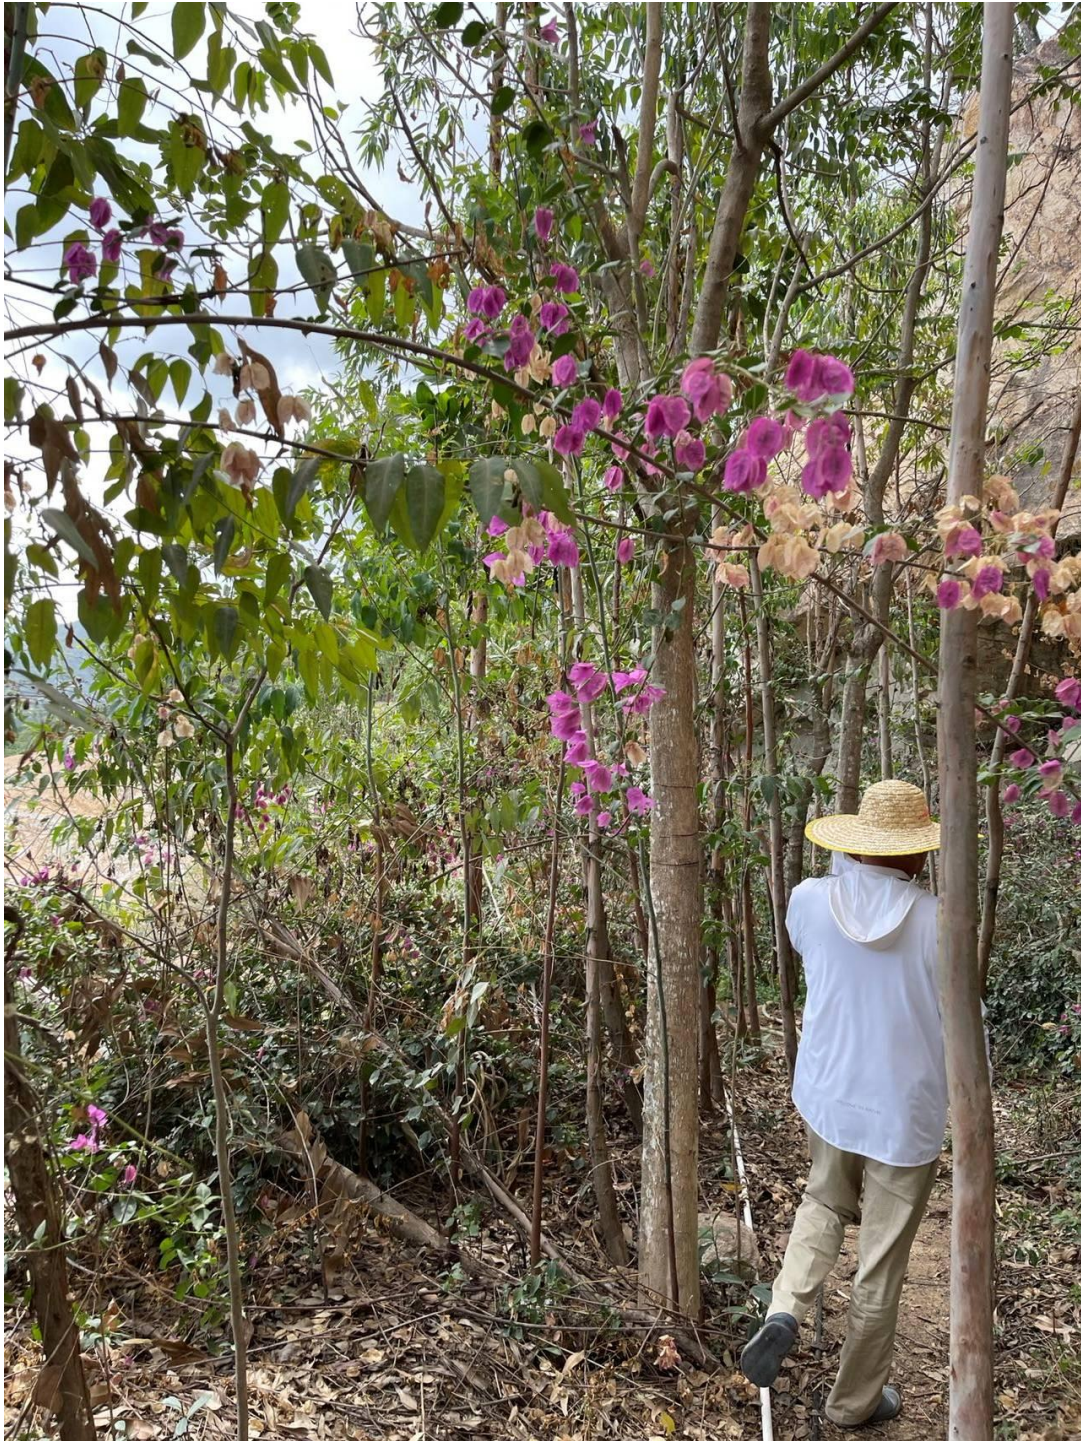
图5 采坑边坡台阶平台植树实景图（近距离拍摄）

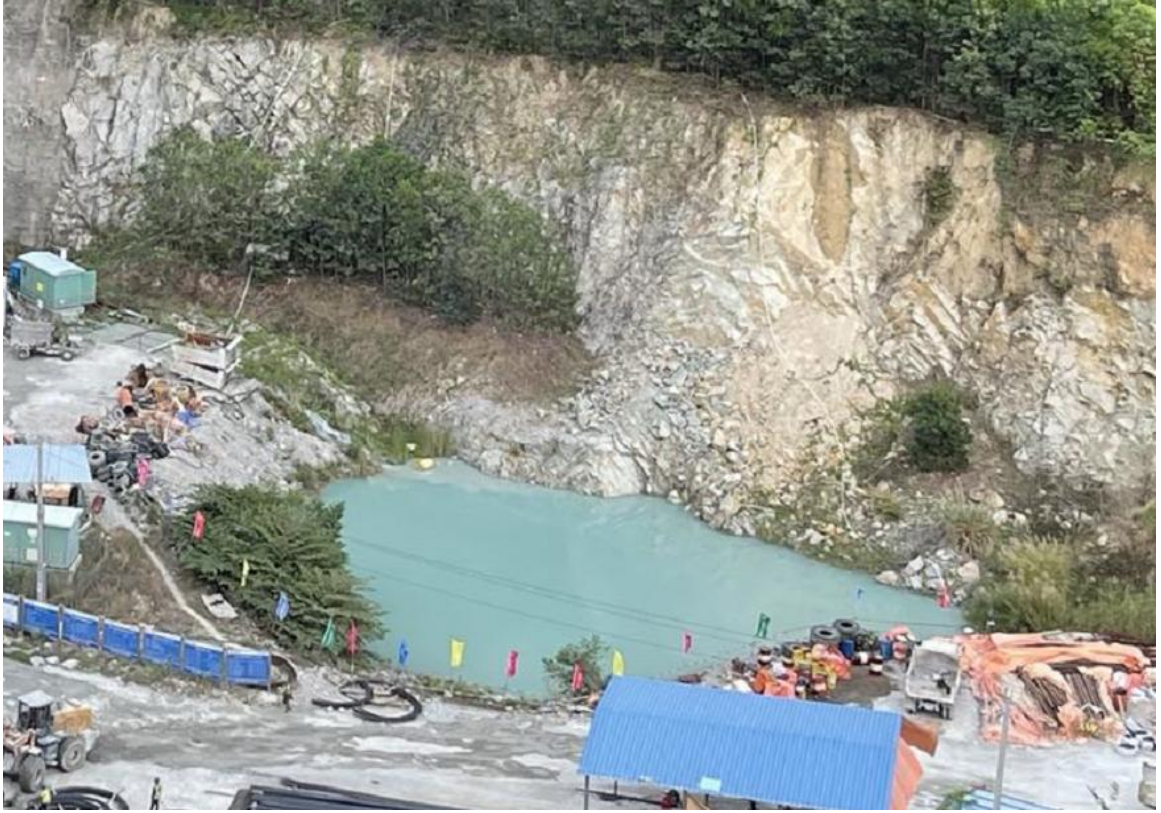
2、治理区采坑底部现已形成面积为 3070m² 的积水塘用于治理区复垦植被复绿，根据现场调查，治理区底部水塘周边仅竖立少数几块安全警示标志，未设置安全防护铁丝网及生物隔离带等安全防护措

施，存在人畜跌落水塘造成淹溺事故的风险。

图9 采坑底板积水塘周边安全防护设施缺失

安全防护随着年限增加，存在铁丝网腐蚀损坏现象，为避免治理区内灌溉水塘出现人畜淹溺等安全事故，设计在治理区灌溉水塘南侧边缘种植野菠萝等带刺类植被，形成生物隔离带，设计生物隔离带宽度为 2.5m，长度约为 75m，面积为 187.5m²。同时在采坑外围、运输道路、边坡顶部等区域设置安全警示牌。本治理工程设计共竖立安全警示标志 36 个。

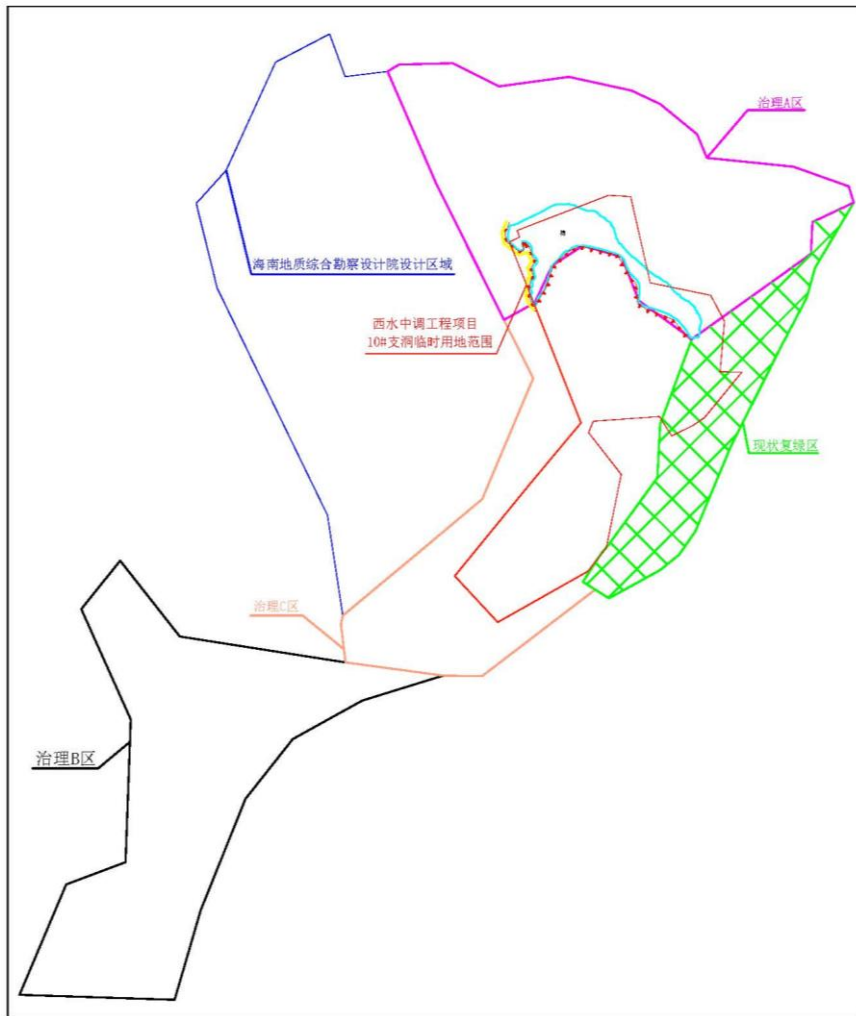
为方便治理工程布置，本次修编后对治理范围进行划分，分别为 A 区、B 区和 C 区，其中 A 区为采坑北侧边坡及采坑底板积水塘；B 区为南侧碎石破碎加工区、堆料区、办公生活区；C 区为采坑底板西水中调工程配套临时用地范围以外区域。

根据圈算，治理区面积 66163m²，约合 99.24 亩。其中治理 A 区面积 28946m²，约合 43.42 亩；治理 B 区面积 25628m²，约合 38.44 亩；治理 C 区面积 11589 m²，约合 17.38 亩。由于 10#支洞占地范围的北侧与治理 A 区南部的积水塘存在重叠，考虑到安全因素，本次修编工作把积水塘纳入治理范围，针对性实施安全防护工程。

图 2-1 治理区范围关系简图
