海南颖发土石方工程有限公司
三亚市天涯区（原凤凰镇）北罗岭建筑用花岗岩
矿区矿山地质环境恢复治理实施方案
（修编）

编制单位：海南睿通安环科技有限公司

编制日期：二〇二二年五月

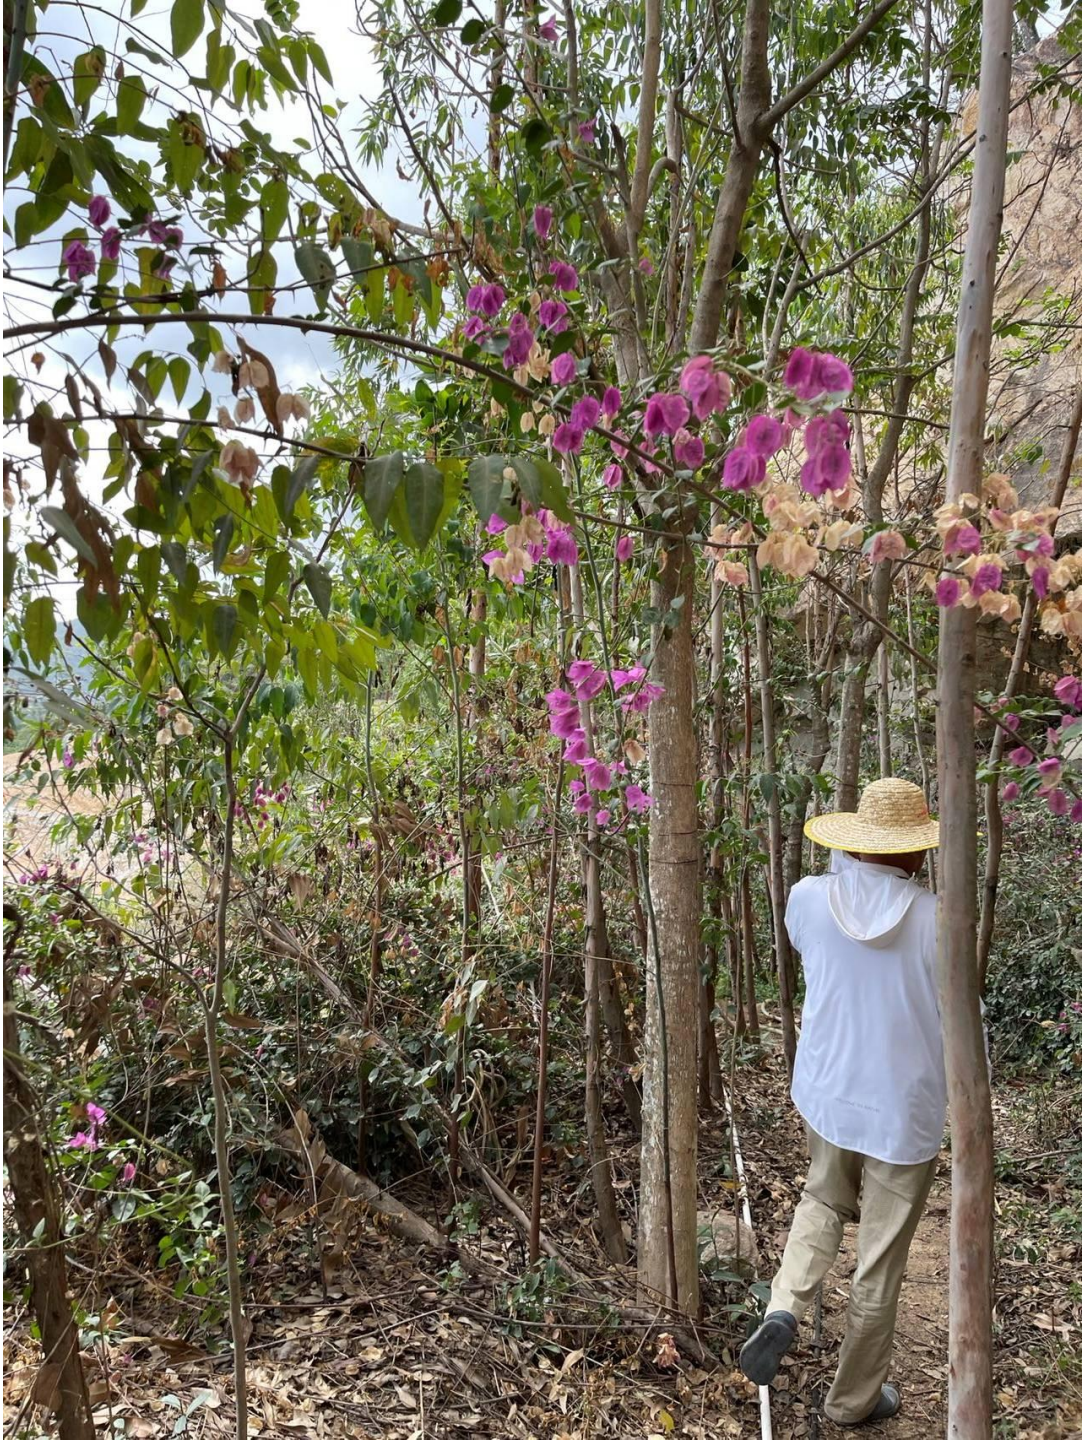
图5 采坑边坡台阶平台植树实景图（近距离拍摄）
