三亚德福实业有限公司三亚市南新农场牛  
坡岭一号建筑用花岗岩  
矿区生态修复方案

编制单位：海南睿通工程咨询有限公司

矿区生态修复方案编制信息表

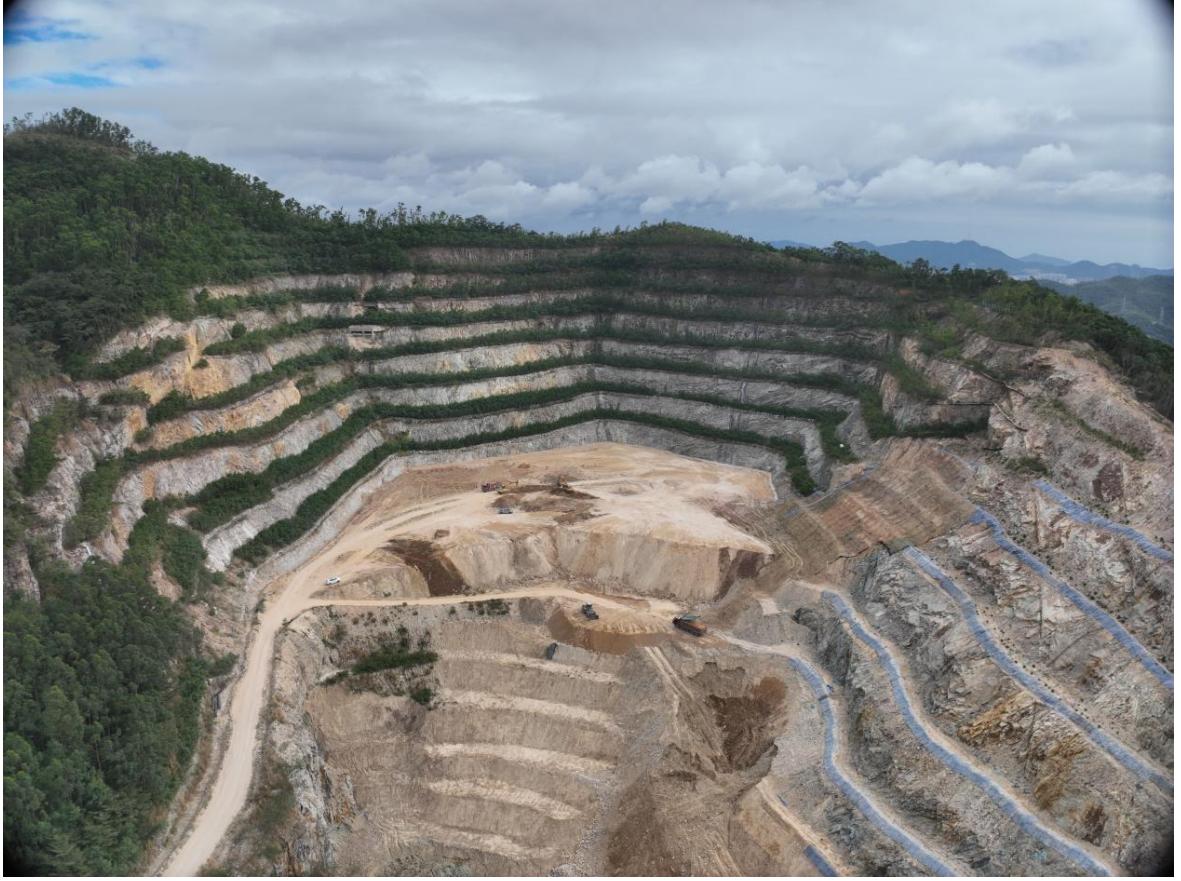
照片 1-1 矿山现状

矿区已开挖至最低底板标高+173m，矿区范围内形成了 0.071 $\text{km}^2$ 的采坑，形成了+307m~+290m、+290m~+276m、+276m~+273m、+273m~+262m、+262m~+249m、+249m~+237m、+237m~+224m、+224m~+208m、+208m~+195m、+195m~+181m、+181m~+173m 十一级台阶，目前底板平台已回填至+175m。矿区采坑现状见照片 1-1。
