# 鸟瞰图对比

# S10#楼调整对比

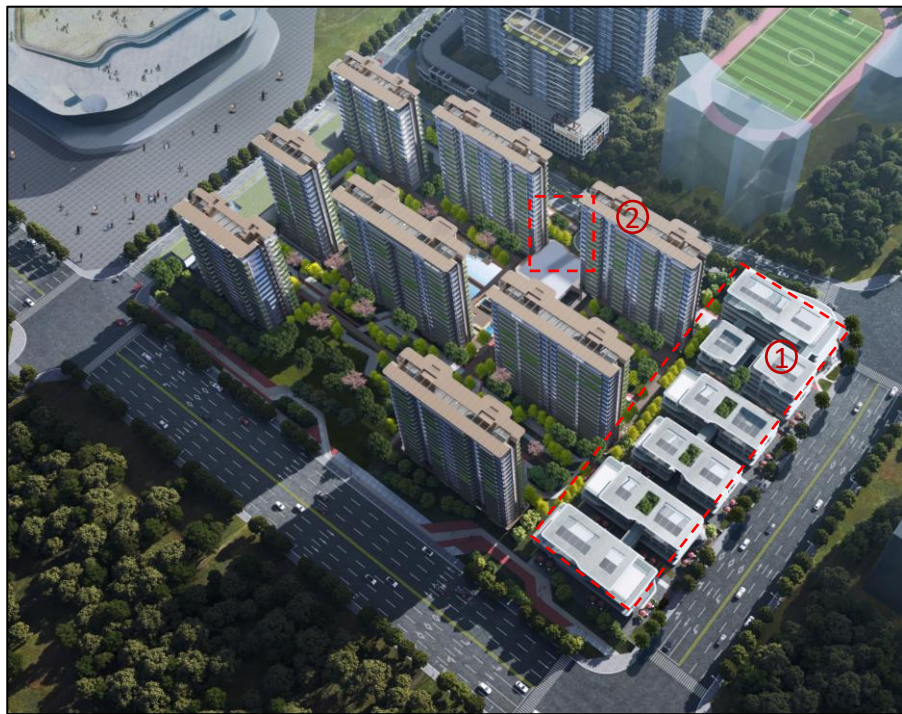
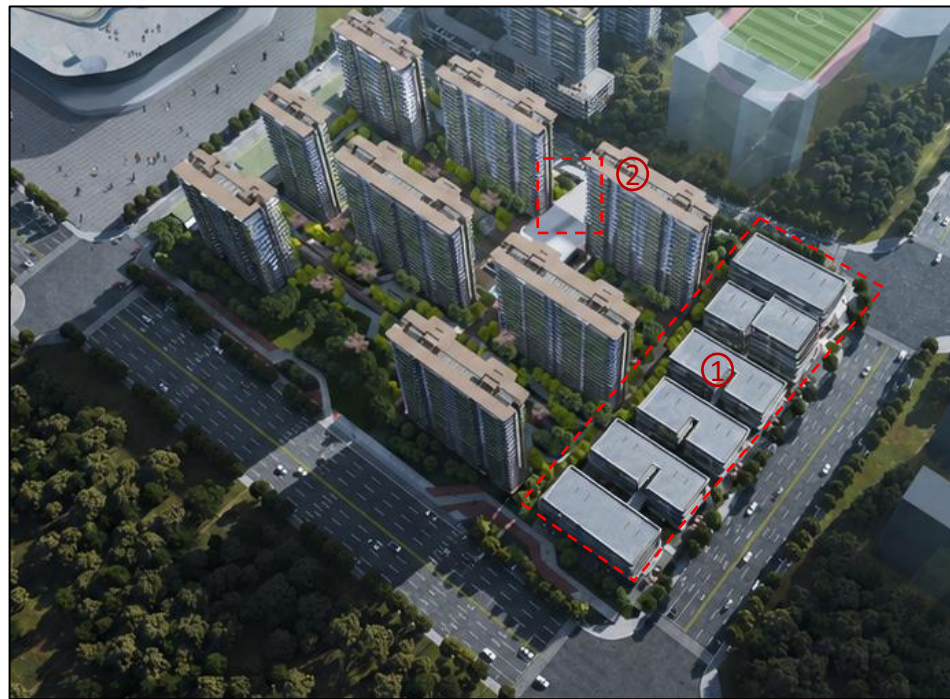
- 1、取消S10、S11、S12商业屋面钢结构及铝板造型；
- 2、增加小区大门造型。

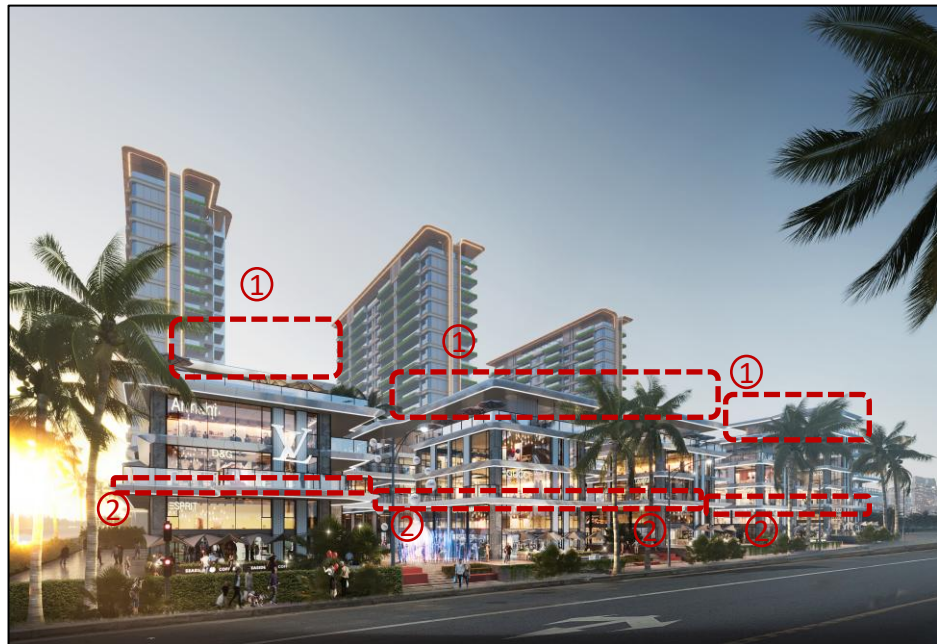
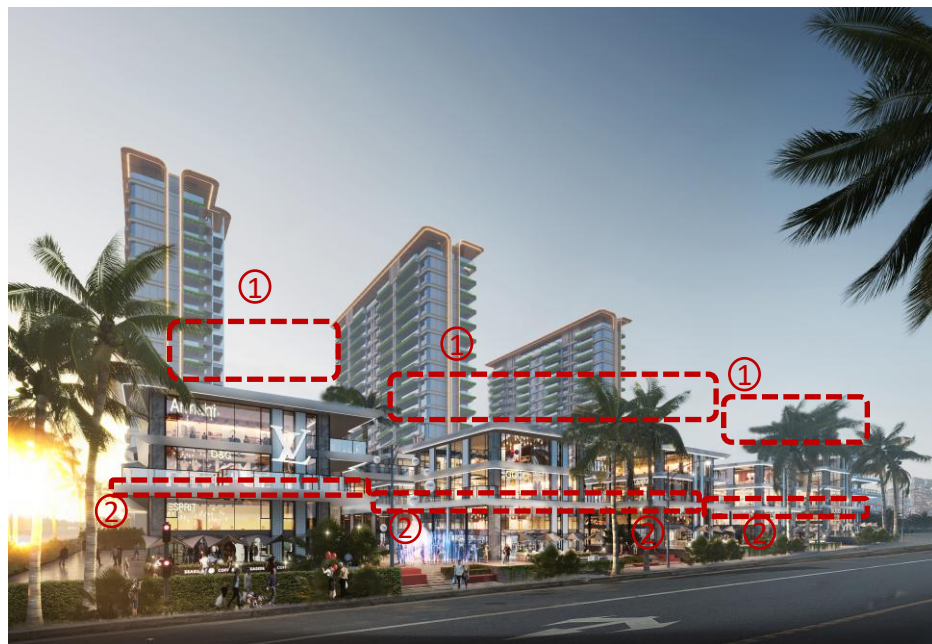
## 透视图 (S10、S11、S12#楼人视角)

- 1、取消屋面钢结构及铝板造型;
- 2、线条材料由铝板替换为EPS线条;

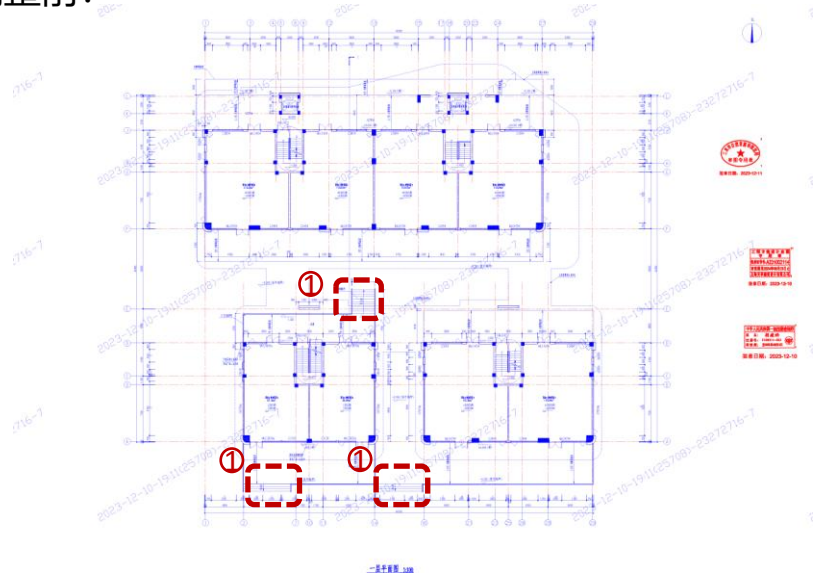
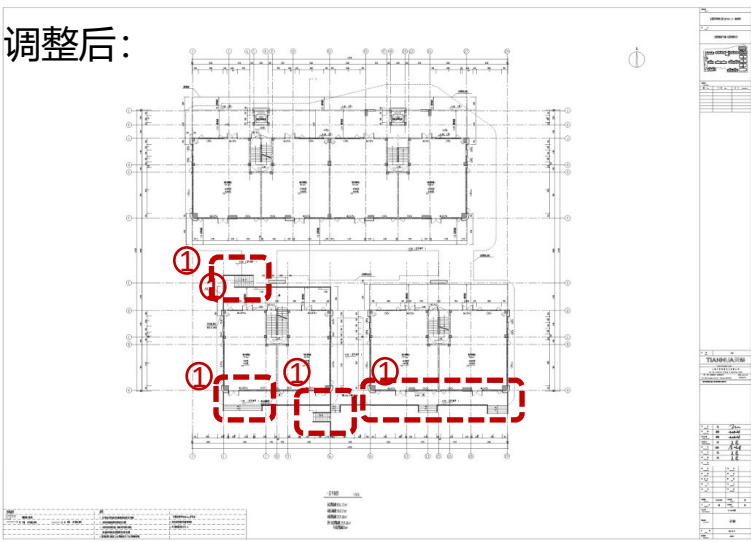
室外台阶进行优化; 无面积变化。

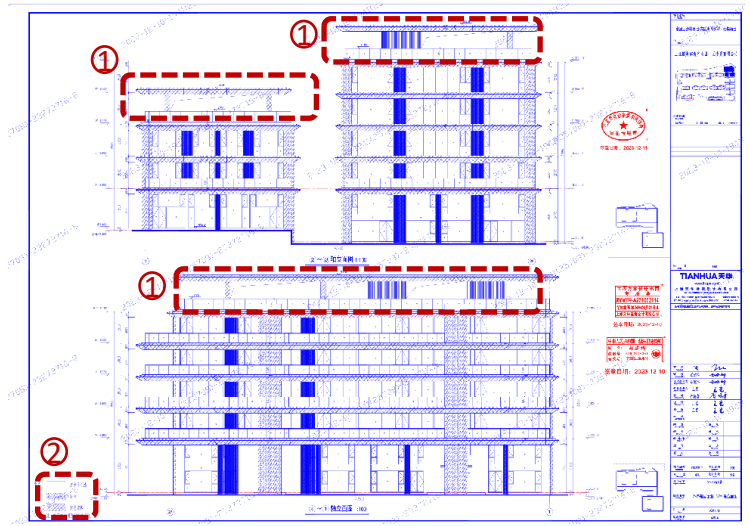
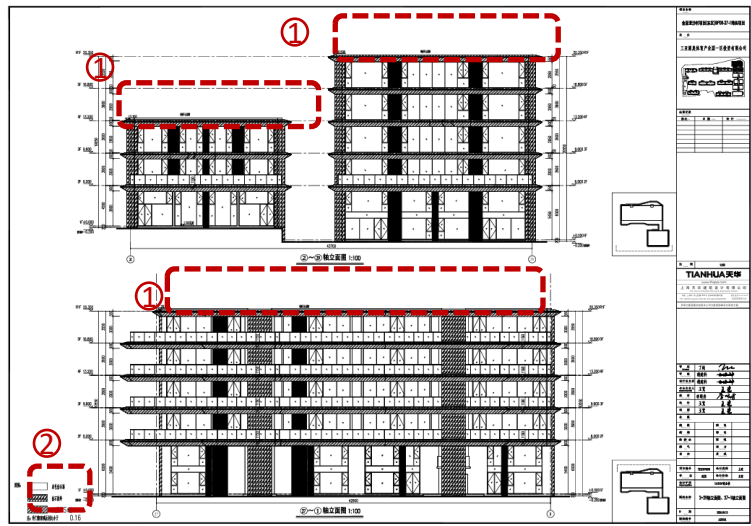
- 1、取消屋面钢结构及铝板造型;
- 2、立面材料灰色铝板替换为灰色EPS线条, 石材替换为仿石涂料。

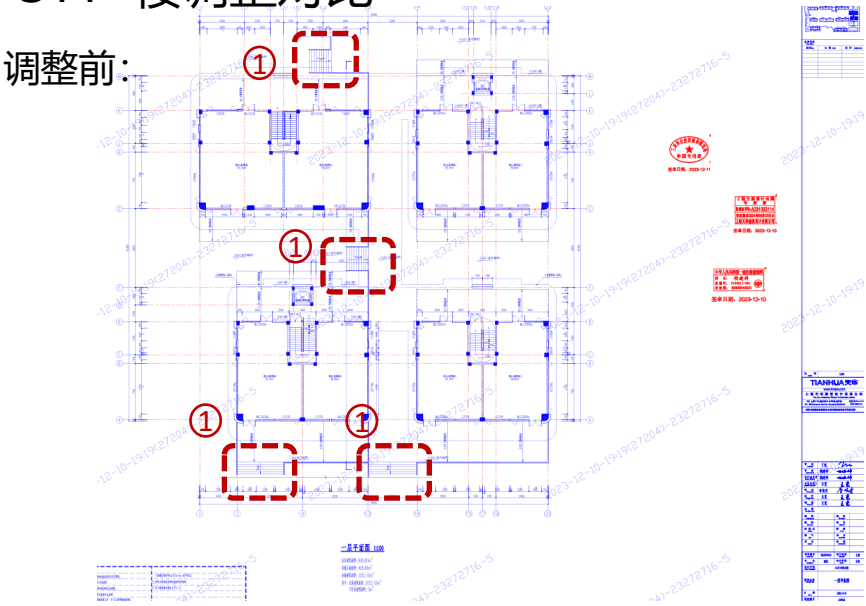
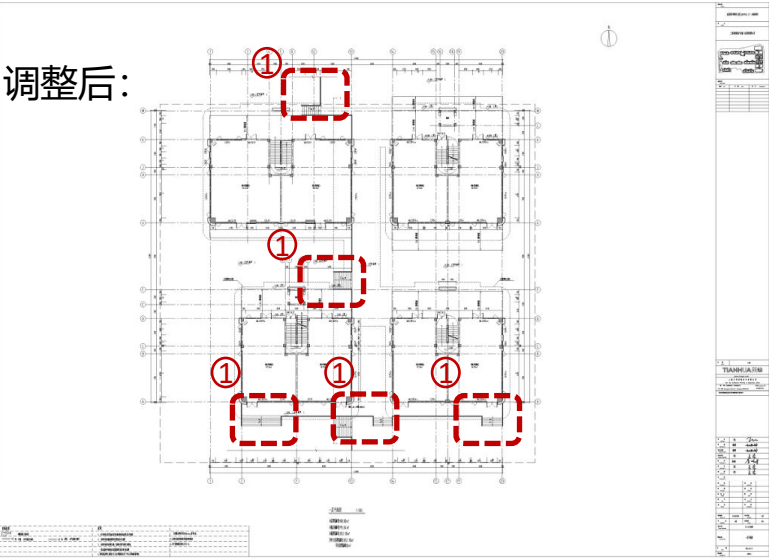
室外台阶进行优化; 无面积变化。

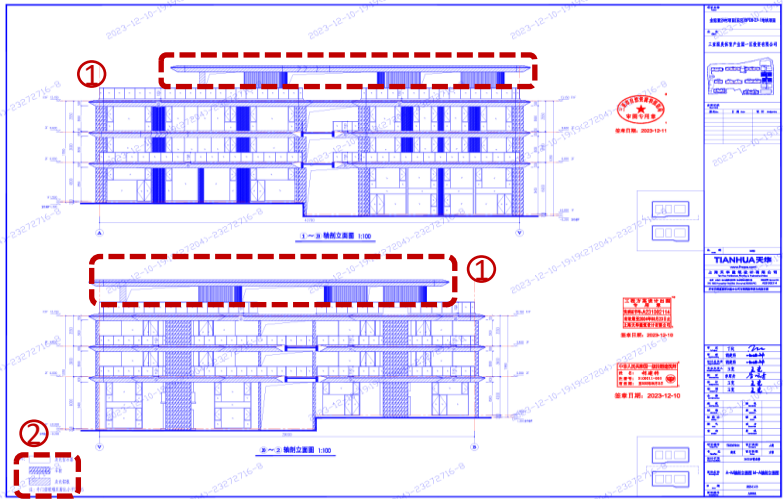
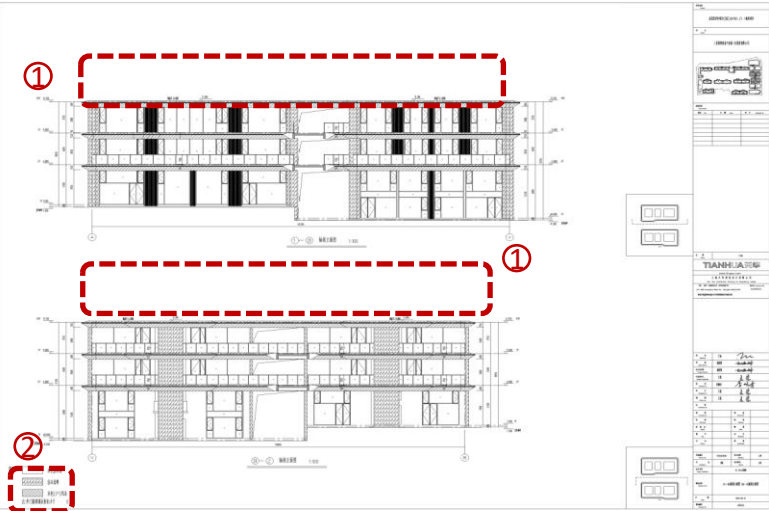
- 1、取消屋面钢结构及铝板造型;
- 2、立面材料灰色铝板替换为灰色EPS线条, 石材替换为仿石涂料。

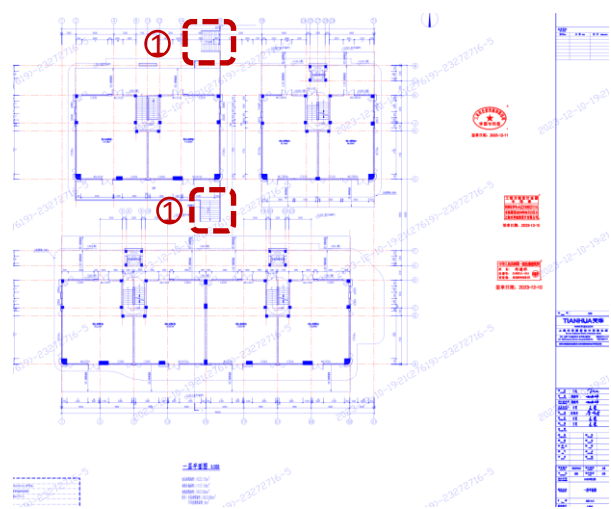
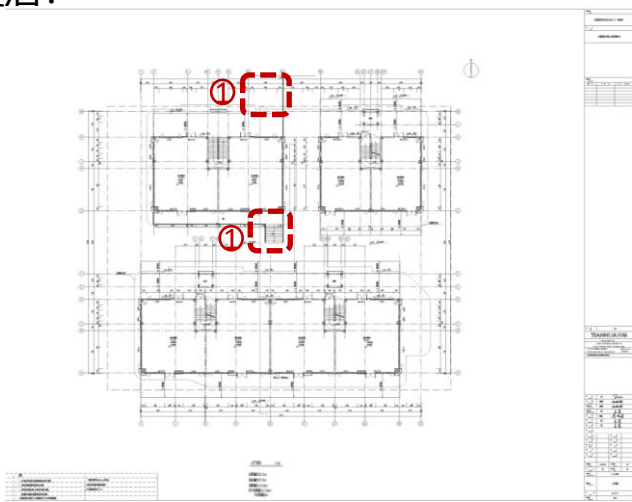
调整内容：  
室外台阶进行优化；无面积变化。

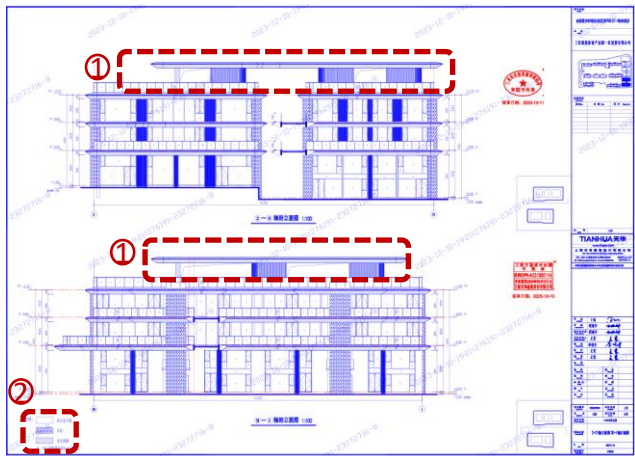
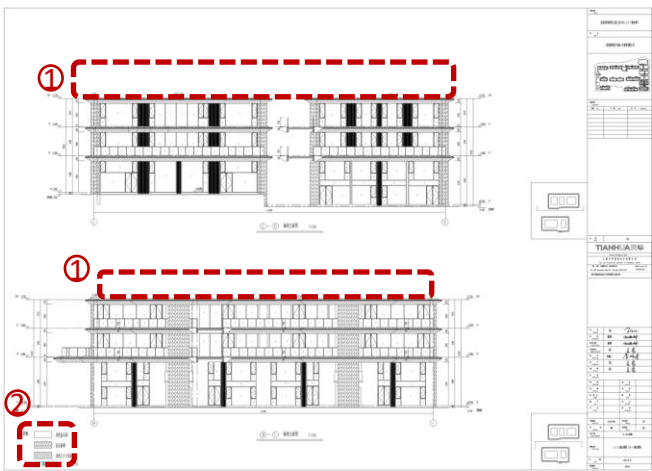
- 1、取消屋面钢结构及铝板造型；
- 2、立面材料灰色铝板替换为灰色EPS线条，石材替换为仿石涂料。
