## 2、3、5#楼标准层变更

6、7#楼标准层变更

# 4#楼首层平面变更

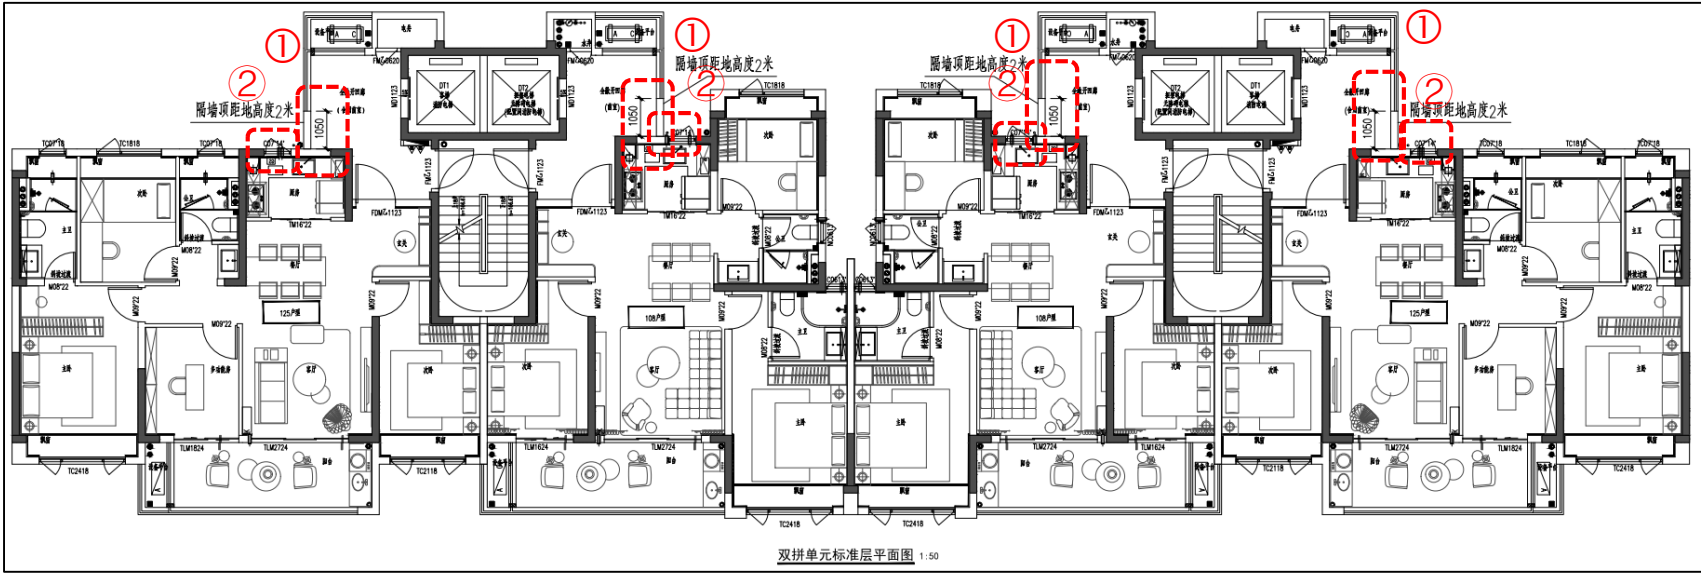
变更前

- ①: 电梯厅侧向砌筑墙取消, 改为栏杆。
- ②: 厨房外窗由普通窗改为乙级防火窗。

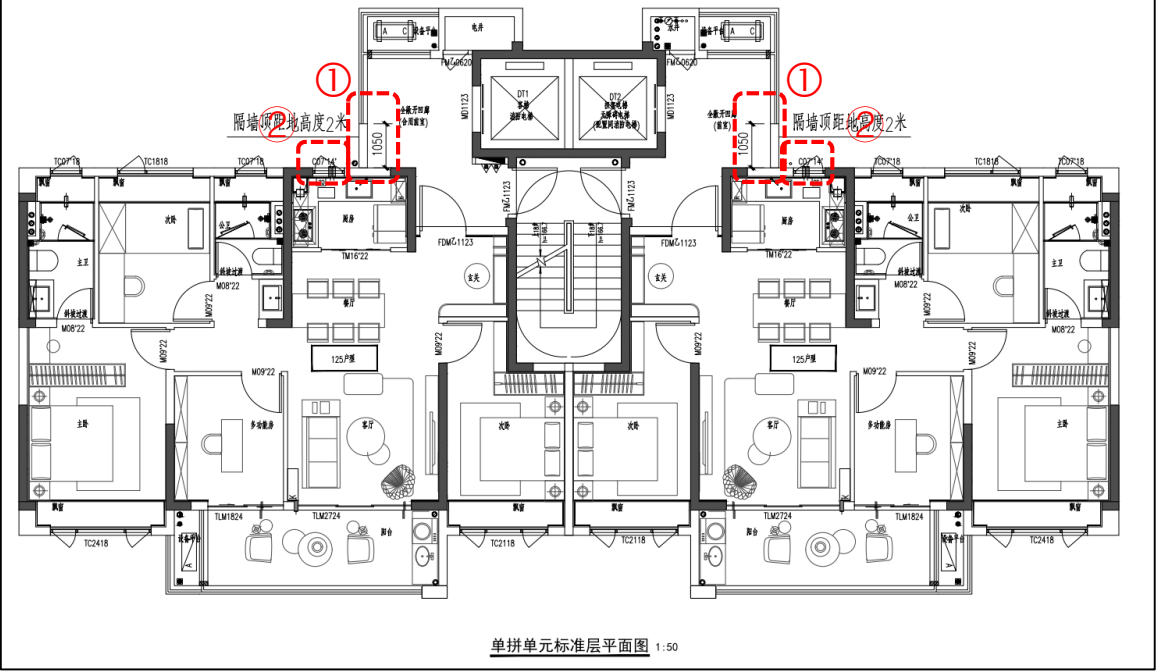
变更前

- ①：电梯厅侧向砌筑墙取消，改为栏杆。
- ②：厨房外窗由普通窗改为乙级防火窗。

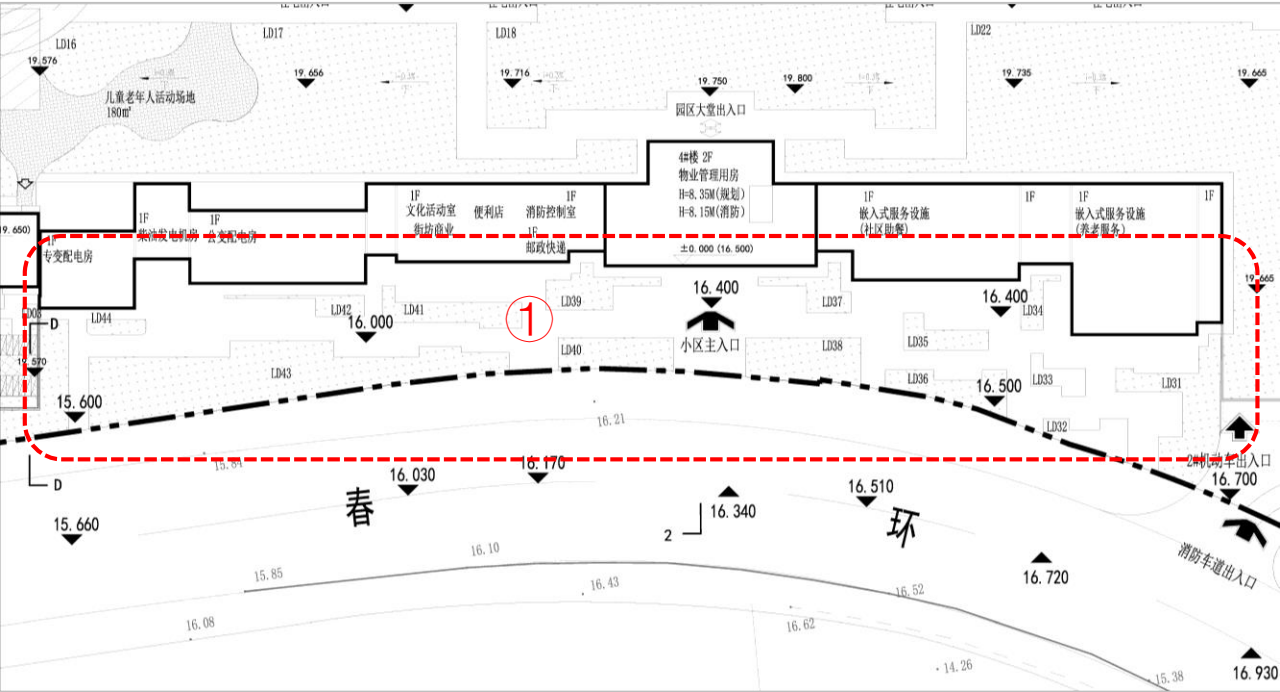
变更前

①：总图南侧局部场地绿化调整。

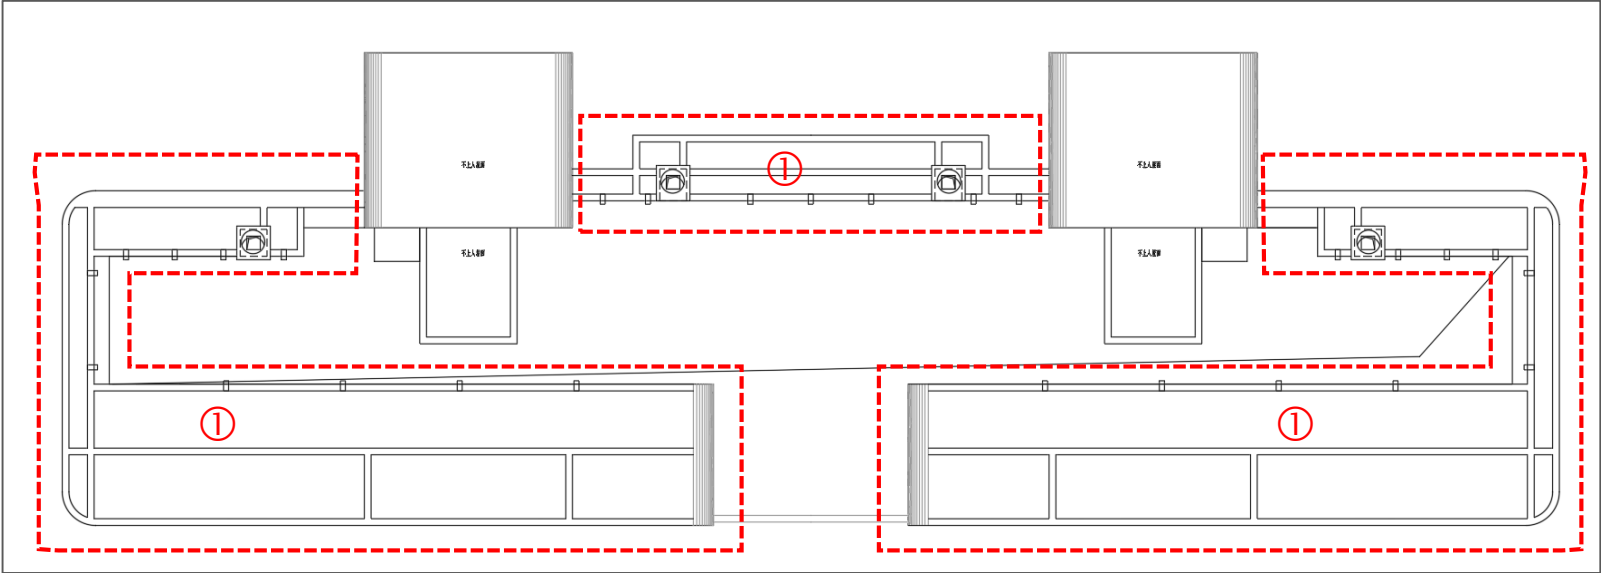
变更前

①：屋顶构架底板取消改为镂空。

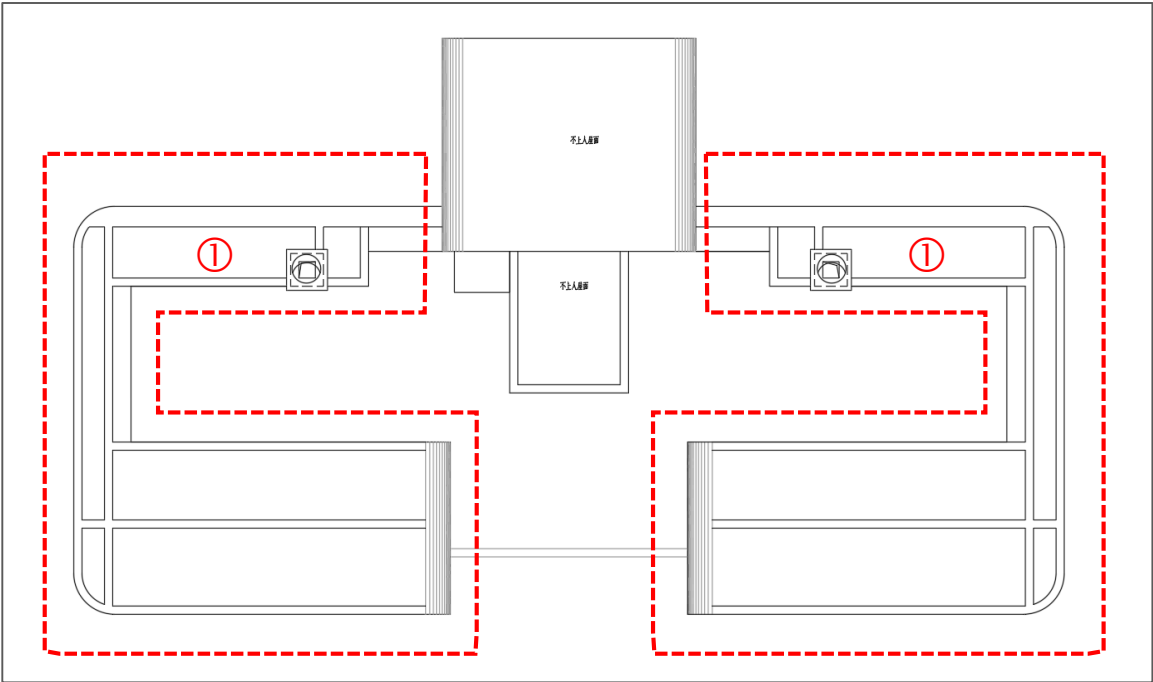
变更前

①：屋顶构架底板取消改为镂空。

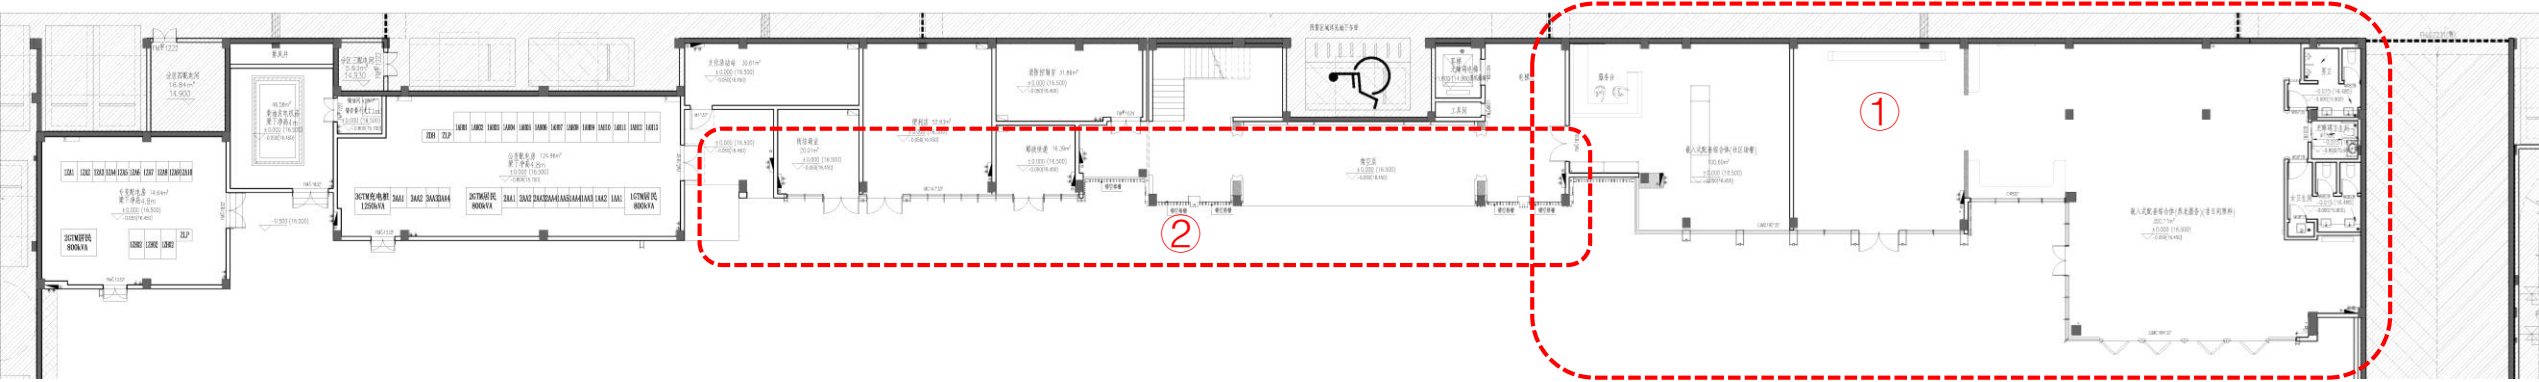
变更前

- ①：4#楼东侧1/16-19轴交D轴间墙体整体内退，形成通连廊；16-1/16轴墙体取消；嵌入式配套（社区助餐）调整为嵌入式配套（养老服务），总配套面积不变。
- ②：优化调整外立面造型（详见效果图对比）。

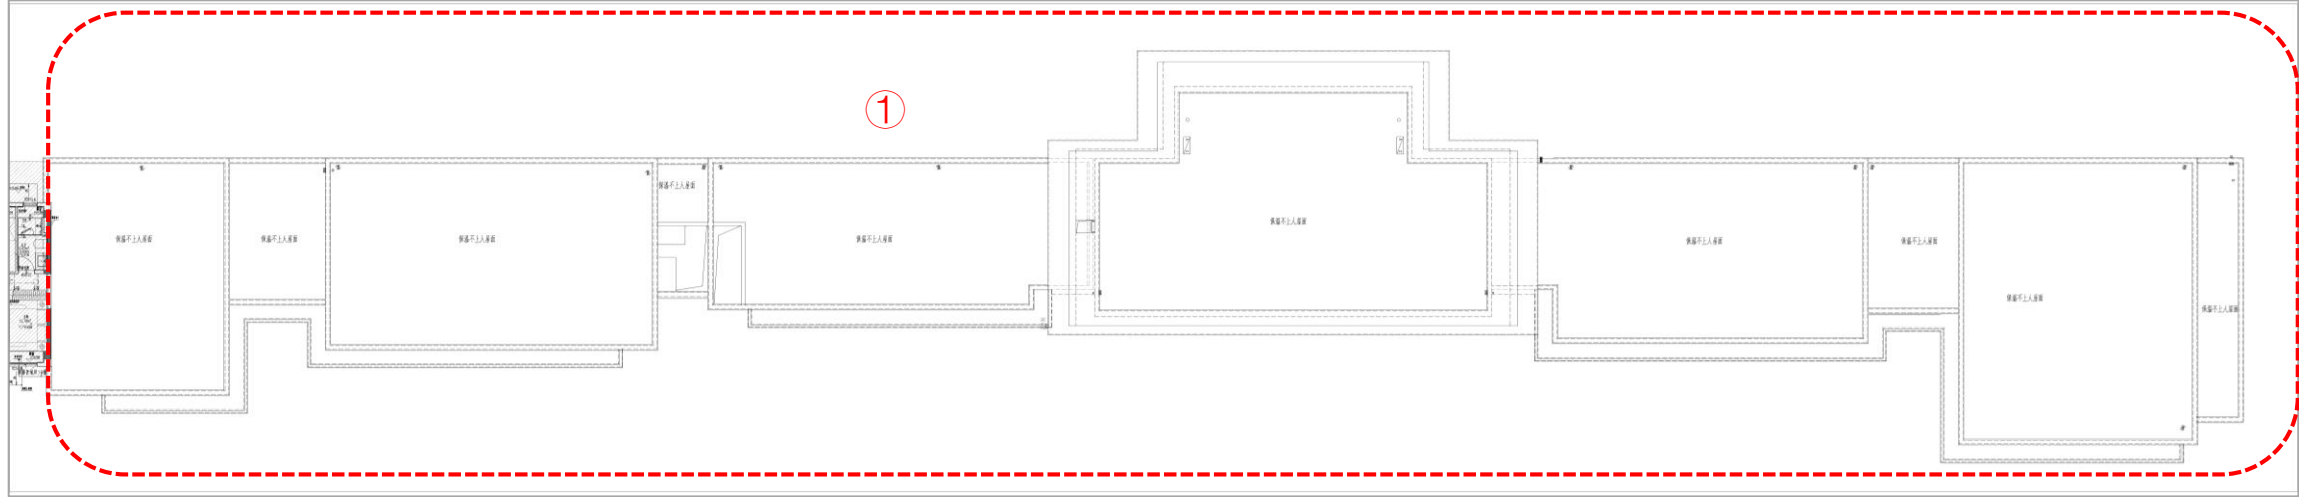
变更前

①：对雨棚进行调整。

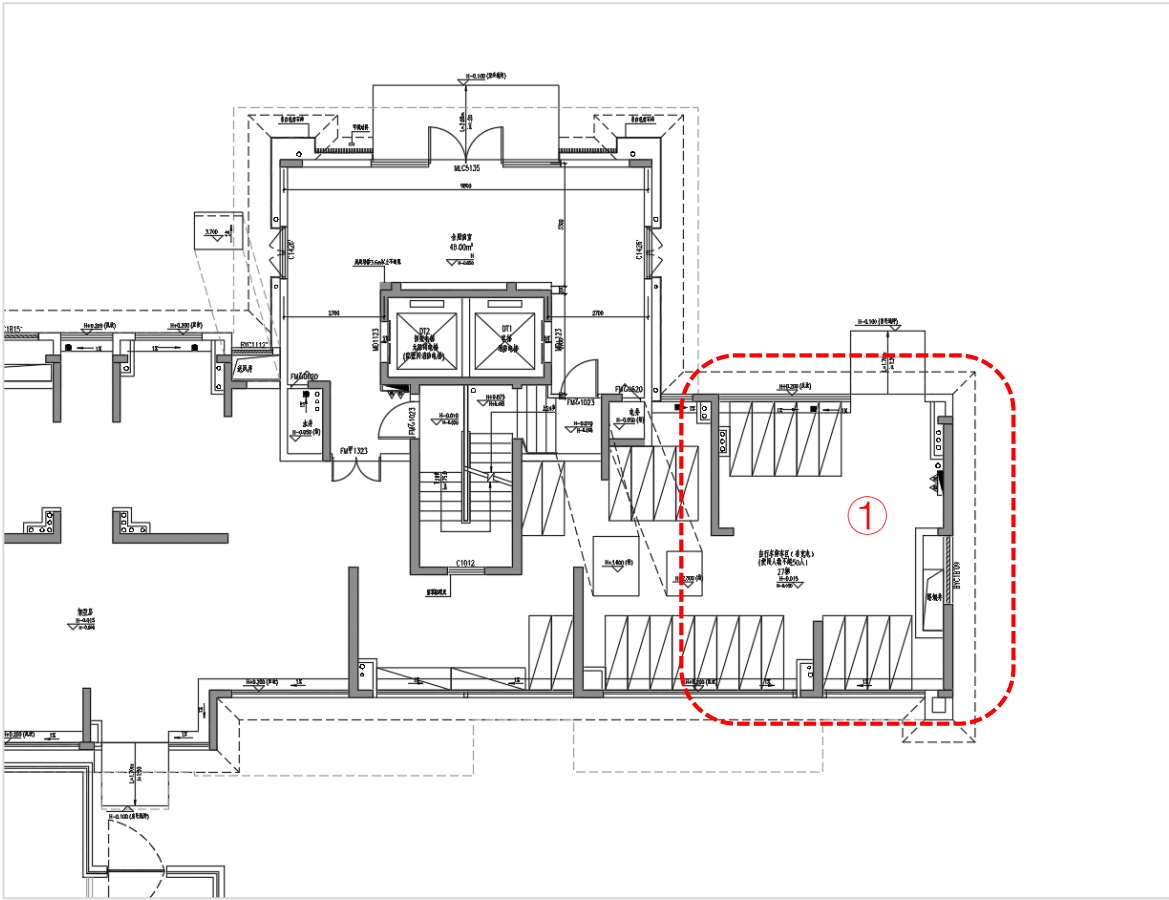
变更前

①：2#楼东侧架空层局部普通自行车停车区改为嵌入式配套（社区助餐），将普通自行车停车位局部移动至西侧区域，数量不变。
